# RAPORT DE INVESTIGARE PRELIMINARĂ PENTRU PLATFORMA INDUSTRIALĂ RULMENTUL BRAȘOV

PRIMĂRIA MUNICIPIULUI BRAȘOV

BUCUREȘTI, AUGUST 2022

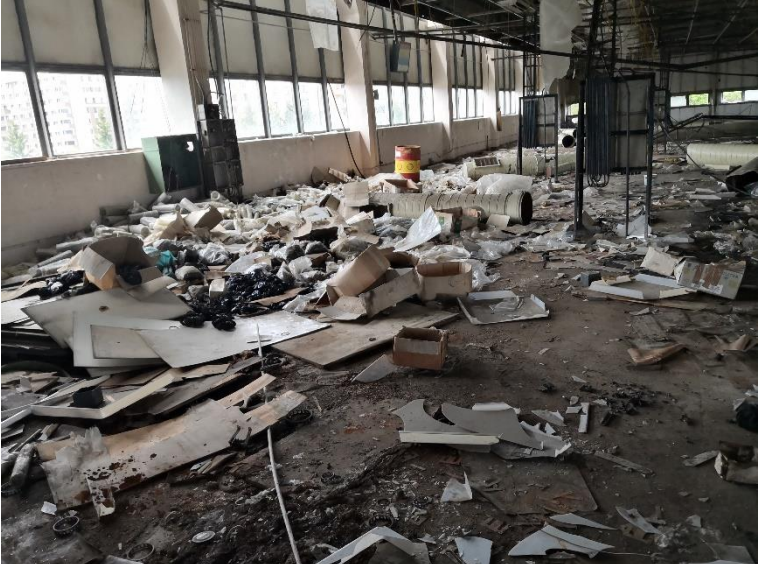
Nr. crt.	Descriere	Fotografie
1	Butoaie observate printre mai multe deșeuri la etajele superioare a clădirii 23b. Este incert dacă mai sunt substanțe chimice printre deșeurile existente

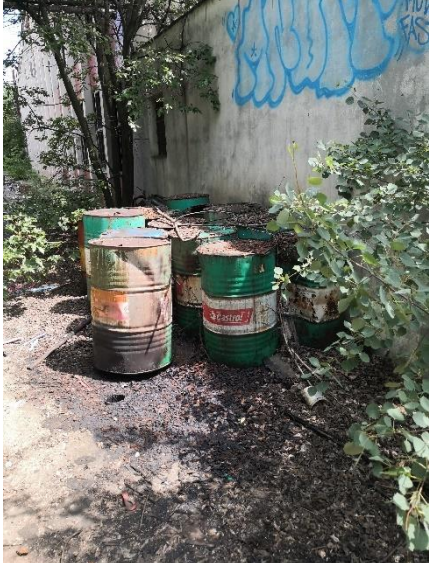
Nr. crt.	Descriere	Fotografie
2	Butoaie de ulei amplasate în exterior, pe latura vestică a clădirii 22b. Vedere spre nord-est.

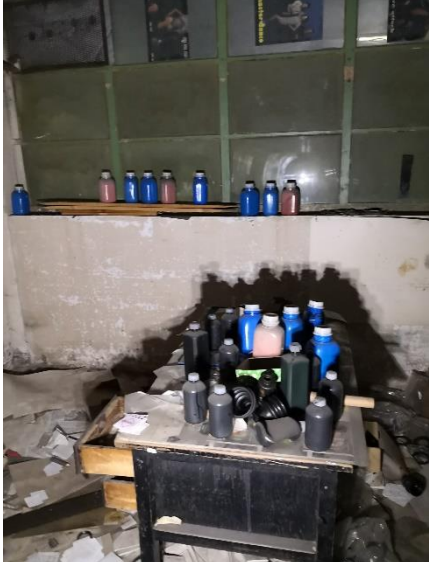
3	Recipiente de plastic de diferite dimensiuni în clădirea 22b, posibil cu diferiți reactivi de laborator sau coloranți. Niciun recipient nu avea eticheta lizibilă pentru a identifica tipul de substanțe din interior.

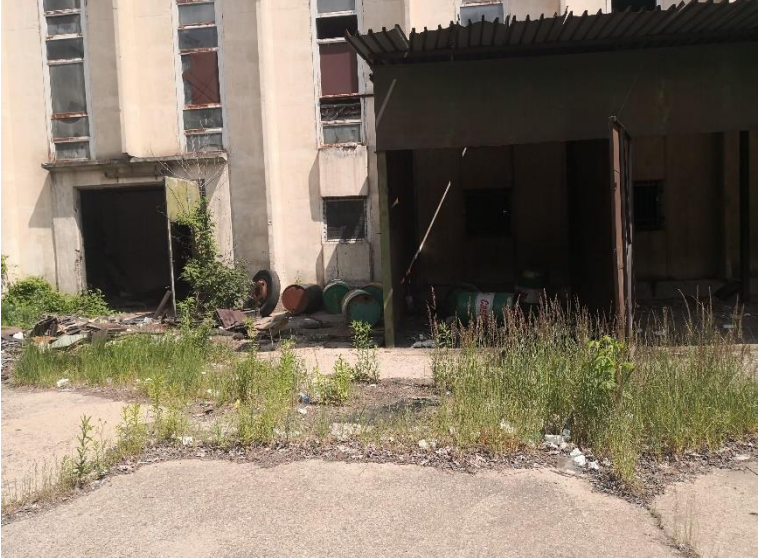
4	Butoaie metalice în exteriorul și interiorul șopronului metalic 22bA1 din zona de sud a clădirii 22b. Vedere spre nord.

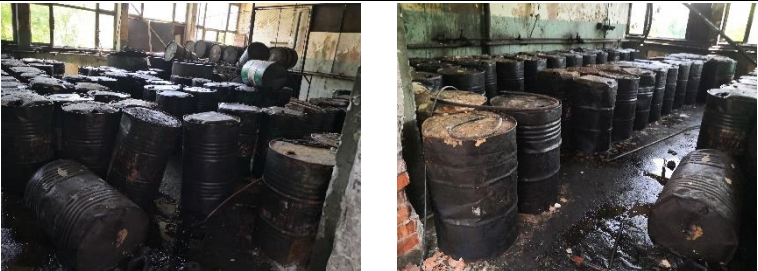
Nr. crt.	Descriere	Fotografie
5	Butoaie de ulei și alte recipiente în vestul clădirii 25d cu urme de scurgeri de ulei pe pardoseală.	 
6	Butoaie cu ulei în zona de vest a clădirii 25b, cu urme de scurgeri de ulei pe pardoseală.	 
7	Butoaie pline cu ulei depozitate în zona de sud-vest a clădirii 25b, în vestul clădirii 25A3. Un strat gros de ulei a fost observat pe pardoseală.

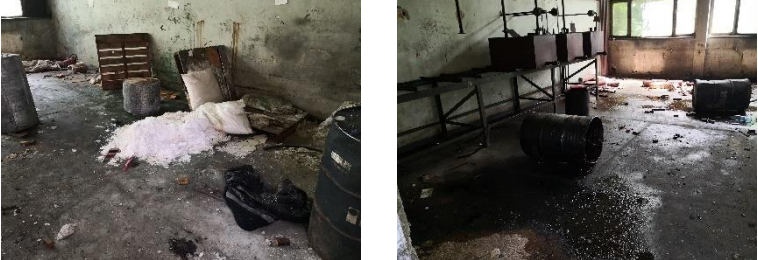
8	Recipiente de distribuție ulei, cu un butoi de ulei și carbonat de sodiu (sodă calcinată, detergent) într-o încăpere din zona de sud-vest a clădirii 25b, în vestul clădirii 25A3. Urme de scurgeri au fost observate pe pardoseală.

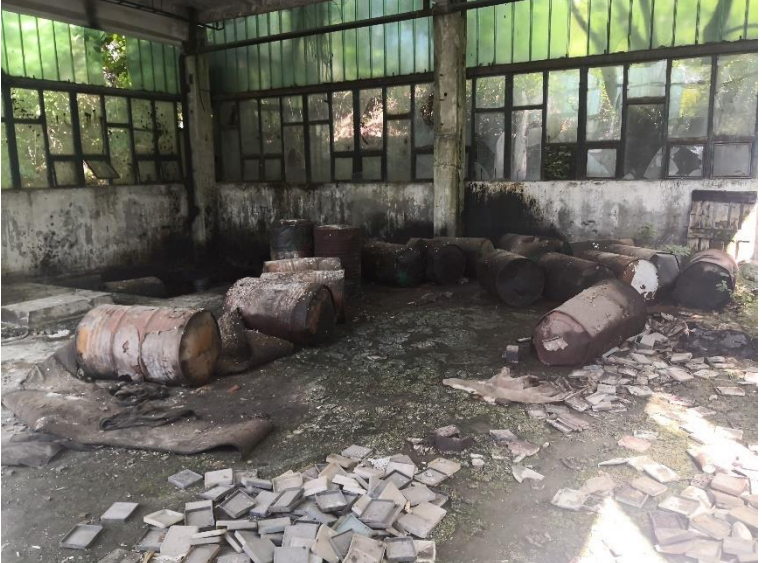
Nr. crt.	Descriere	Fotografie
9	Butoaie de uleiuri în clădirea 37 stația de filtrare și regenerare uleiuri.

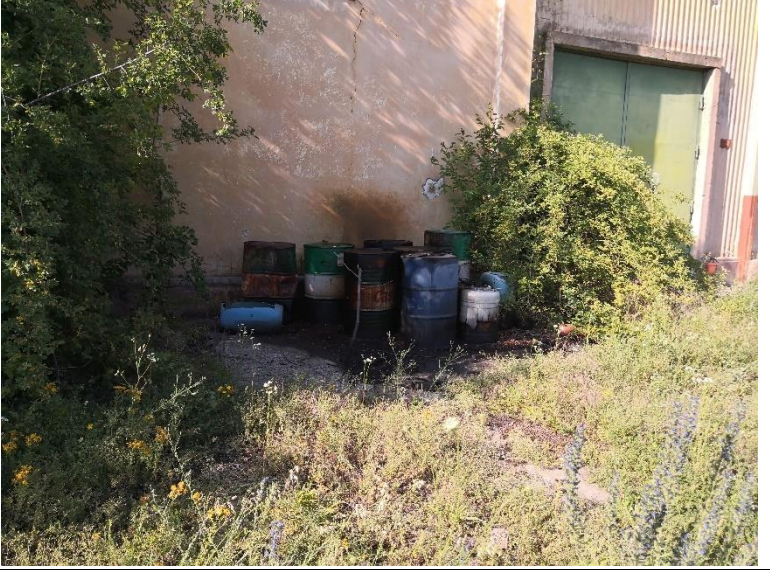
Nr. crt.	Descriere	Fotografie
12	Butoaie cu ulei în exteriorul clădirii 12 Hangarul 3 Secția colivii, colțul sud-vestic.

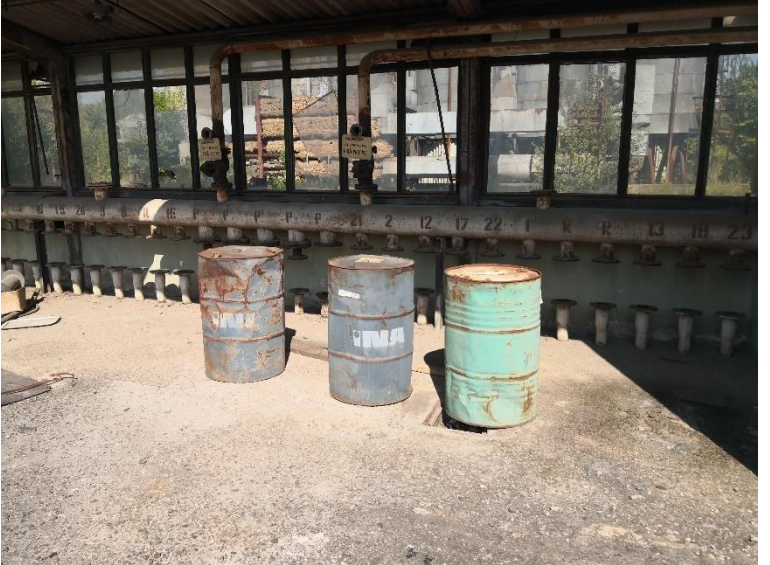
13	Butoaie cu ulei sub clădirea 30 copertina metalică din interiorul stației de rezervoare.

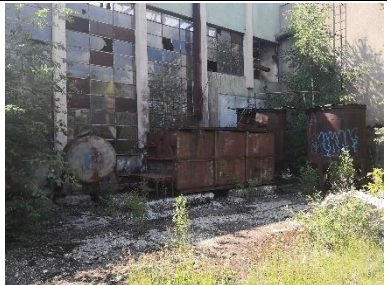
Nr. crt.	Descriere	Fotografie
2	<p>Rezervoare în zona de est a clădirii 25c Secția strungărie inele, fabricație role, bile. Este incert dacă rezervoarele conțineau substanțe chimice sau dacă erau parte dintr-un sistem de tratare a emisiilor. Instalația identificată conține următoarele:</p> <ul style="list-style-type: none"> <li>• Un rezervor cilindric, <math>V \cong 2 \text{ m}^3</math>;</li> <li>• Un rezervor paralelipipedic, <math>V \cong 4,5 \text{ m}^3</math>;</li> <li>• Două rezervoare verticale cilindrice cu bază conică: <math>2 \times 3 \text{ m}^3</math>.</li> </ul>

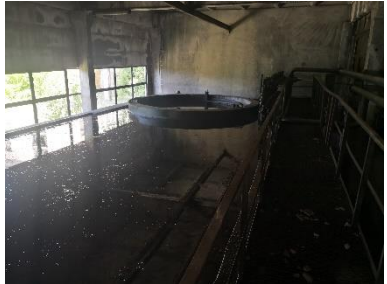
3	<p>Rezervoare supratereane din beton în zona de vest a clădirii 15c, în care a fost observat și un rezervor metalic deschis, care probabil servea drept decantor vertical dar utilitatea este necunoscută cu exactitate. Rezervorul din beton este plin cu ulei sau emulsie de apă cu ulei și are un volum de aproximativ <math>500 \text{ m}^3</math>.</p>

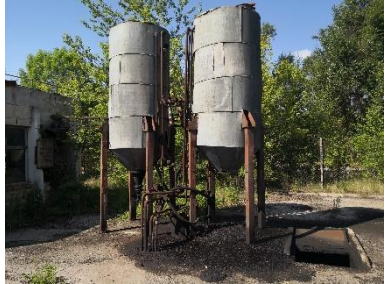
4	<p>Două rezervoare au fost identificate pe latura estică a clădirii 35 Depozit uleiuri. Scopul acestora nu a fost identificat dar se presupune că erau rezervoare pentru pomparea uleiului uzat din separatoare.                      Volumul fiecărui rezervor este de aproximativ <math>2 \text{ m}^3</math>.</p>

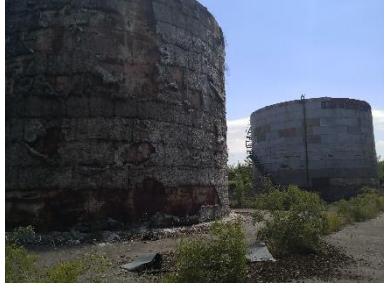
5	<p>Conform expertizei tehnice elaborată de Danina Star SRL, rezervoarele se află în zona 31 Gospodăria de păcură și au următoarele dimensiuni:</p> <ul style="list-style-type: none"> <li>• Două rezervoare metalice de <math>2000 \text{ m}^3</math> fiecare, cu diametrul de <math>15,65 \text{ m}</math> și înălțime totală de <math>11,65 \text{ m}</math> (<math>A_c = 192,36 \text{ m}^2</math>; <math>S_u = 180,28 \text{ m}^3</math>; <math>H_{util} = 11,00 \text{ m}^2</math>);</li> <li>• Două rezervoare metalice de <math>200 \text{ m}^3</math> fiecare, cu diametrul de <math>7,55 \text{ m}</math> și înălțime totală de <math>4,60 \text{ m}</math> (<math>A_c = 48,70 \text{ m}^2</math>; <math>S_u = 180,28 \text{ m}^3</math>; <math>H_{util} = 11,00 \text{ m}^2</math>).</li> </ul> <p>Se presupune că rezervoarele erau pline cu păcură, care era transportată cu cisterne CF, mai ales având în vedere dimensiunea acestora și faptul că în imediata apropiere (în sud) trece tronsonul 3 de cale ferată. Există posibilitatea ca rezervoarele să fi fost umplute și din autocisterne prin intermediul stației de pompare 32 dar nu au fost observate semne ale unui punct de descărcare.</p> <p>În timpul vizitei de teren nu s-a putut identifica dacă rezervoarele sunt pline sau goale, dar se presupune că au fost golite fără să fie curățate.</p> <p>Rezervoarele de <math>200 \text{ m}^3</math> nu au putut fi vizualizate din apropiere deoarece nu a fost identificată o cale de acces din cauza vegetației foarte dense și a riscurilor de accidentare mult prea ridicate.</p>

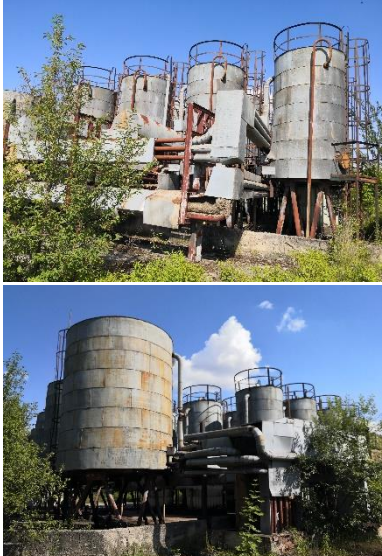
Nr. crt.	Descriere	Fotografie
6	<p>Conform expertizei tehnice elaborată de Danina Star SRL, rezervoarele se află în zona 38 Gospodărire rezervoare și au următoarele dimensiuni:</p> <ul style="list-style-type: none"> <li>• 18 rezervoare metalice de 20 m<sup>3</sup> cu diametrul de 2,60 m și montate între 2,70 și 6,95 m față de cota terenului (înălțime de 4,25 m);</li> <li>• 5 rezervoare metalice de 60 m<sup>3</sup> cu diametrul de 4,20 m și montate între 2,70 și 7,35 m față de cota terenului (înălțime de 4,65 m).</li> </ul> <p>Se presupune că rezervoarele erau pline cu diferite uleiuri, iar descărcarea uleiurilor se realiza din autocisterne la platforma din vestul parcului de rezervoare, clădirea 30, unde au fost observate mai multe racorduri numerotate care aveau conexiune directă cu rezervoarele.</p> <p>În timpul vizitei de teren nu s-a putut identifica dacă rezervoarele sunt pline sau goale, dar se presupune că au fost golite fără să fie curățate.</p>

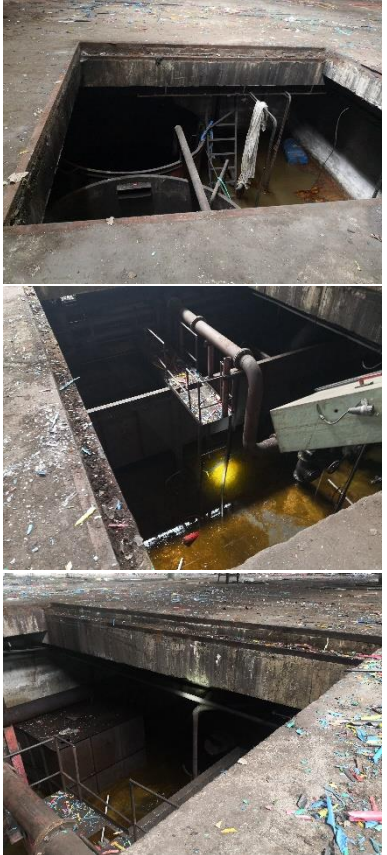
Nr. crt.	Descriere	Fotografie
1-3	<p>În zona 1 au fost observate două rezervoare cilindrice de aproximativ 15 m<sup>3</sup> fiecare, iar în zona 3 un rezervor paralelipipedic de aproximativ 18 m<sup>3</sup>. În zona 2 este incert dacă există un rezervor amplasat în structura subterană, dar se presupune că există un rezervor care nu a fost observat din cauza iluminării slabe. Rezervoarele probabil erau utilizate pentru recircularea locală a emulsiilor de ulei și a uleiului și există posibilitatea ca acestea să fie conectate cu alte structuri, cum ar fi stația de filtrare din sud-estul clădirii.</p> <p>Cuvele în care se află rezervoarele erau inundate cu o emulsie de apă și ulei (vezi fotografiile inserate în ordine crescătoare, 1 sus, iar 3 jos).</p>

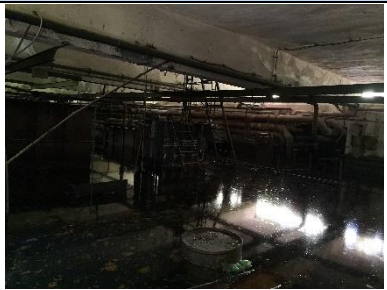
Nr. crt.	Descriere	Fotografie
1-2	Structură parțial subterană din beton armat cu suprafața utilă de 509,35 mp și înălțime utilă între 2,58 și 5,75 m. În zona de nord a structurii 1, există un canal tehnic numerotat 2, care face legătura cu clădirea 25 printr-o serie de conducte de transport (posibil ulei sau White Spirit). La momentul vizitării amplasamentului, incinta era inundată cu apă și ulei pe o grosime de aproximativ 0,5 m (aprox. 250 mc). În interior au fost observate o serie de rezervoare dar numărul și volumul acestora este incert. Se presupune că stația de filtrare deservea clădirea 25.

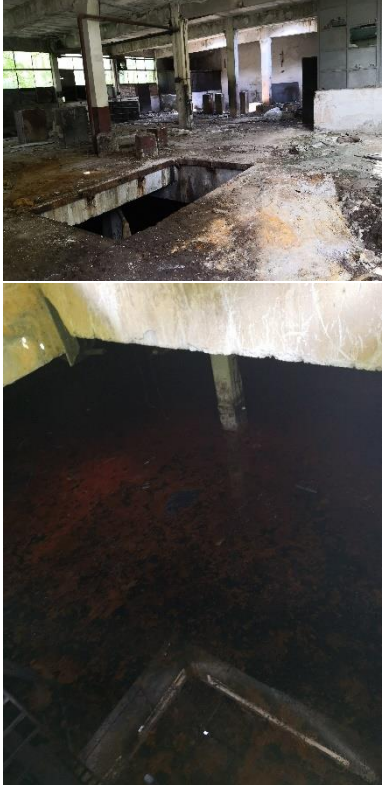
4	<p>Structură subterană din beton armat care era utilizată drept stație pompare, filtrare, recirculare emulsie. Clădirea din est prezintă un subsol tehnic care nu a putut fi accesat pe unde se presupune că era calea de acces către bazinul din vest. Un bazin subteran din beton armat a fost observat în vestul clădirii care era inundat cu apă și ulei. Este incert dacă bazinul a fost inundat ca urmare a precipitațiilor sau dacă emulsiile de ulei erau depozitate direct în bazinul de beton subteran. Se presupune că există încă instalațiile aferente, inclusiv rezervoare dar nu au putut fi observate. Grosimea stratului de apă este incert dar se estimează la aproximativ 1 m.</p>

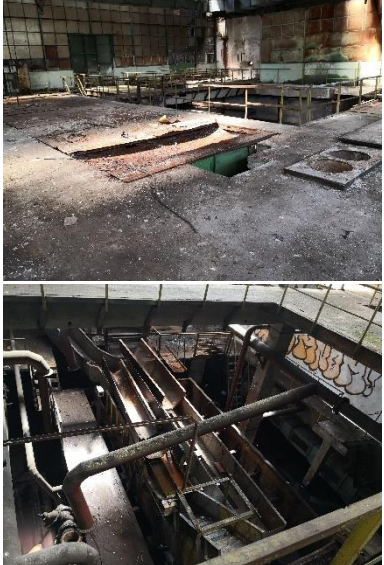
5	<p>Stație subterană de gospodărie ulei. Structura a fost identificată pe baza documentelor, dar nu a putut fi observată în teren.</p>	<p>N/A</p>
6	<p>Zonă de depozitare deșeu și șpan alamă din zona de est a clădirii 25c. Structura are o adâncime de aproximativ 5,50 m și se presupune că în această zonă ajungea șpanul din zona de producție contaminat cu emulsii și uleiuri pentru scurgere. Este incert dacă exista o instalație de preluare a uleiului și emulsiilor pentru recuperare/recirculare.</p>

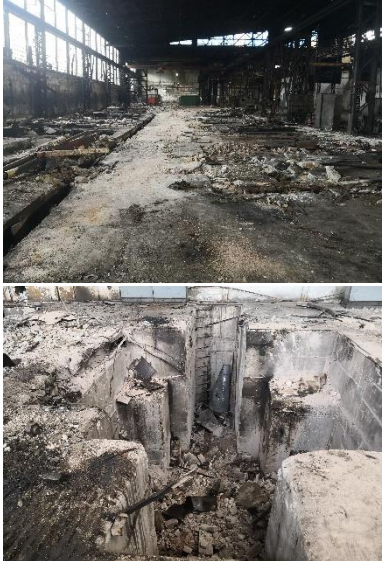
56-59	Bazine din beton armat posibil utilizate pentru acoperiri metalice sau ca fundații pentru echipamente și instalații.	N/A
60	Bazine din beton armat care au fost parte din fundațiile echipamentelor și instalațiilor existente pe amplasament în interiorul clădirii 15.

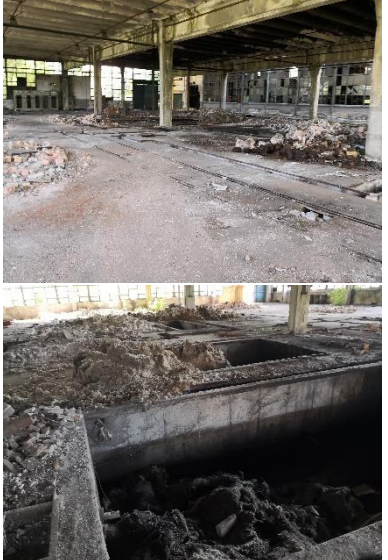
61-65	Bazine din beton armat care au fost parte din fundațiile echipamentelor și instalațiilor existente pe amplasament în interiorul clădirii 14b.

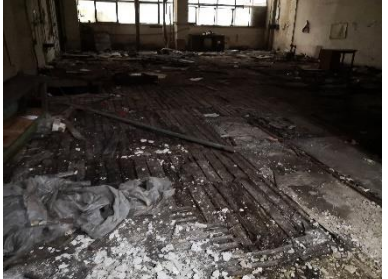
66	Subsol acoperit cu podele din lemn. Destinația inițială este incertă, iar riscul de accidentare era prea mare din cauza podelelor din lemn deteriorate.

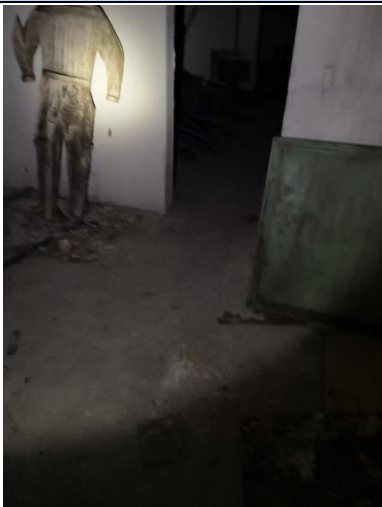
Nr. crt.	Descriere	Fotografie
67	Adăpost de protecție civilă.

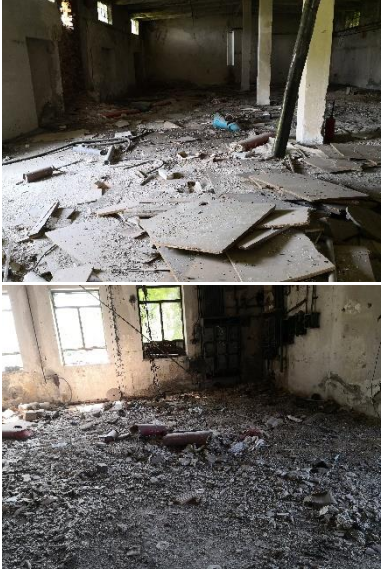
Nr. clădire	Descriere	Fotografie
17	Deșeuri reciclabile și materiale de construcții (aprox. 20 mc)

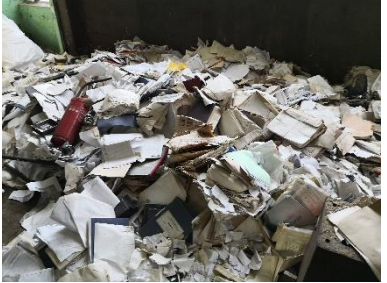
21	Deșeuri din hârtie, metal, plastic, mobilier din lemn etc. (aprox. 100 mc)

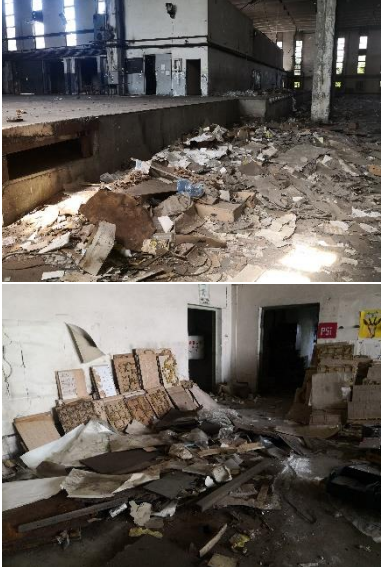
22	Deșeuri din carton, hârtie, lemn, plastic, metal (aprox. 250 mc)

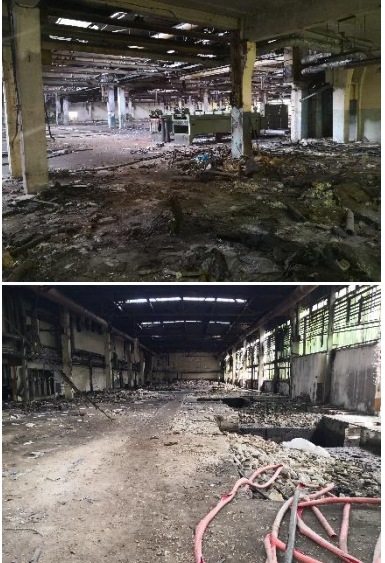
Nr. clădire	Descriere	Fotografie
23	Deșuri din materiale de construcții, hârtie, plastic (aprox. 100 mc).

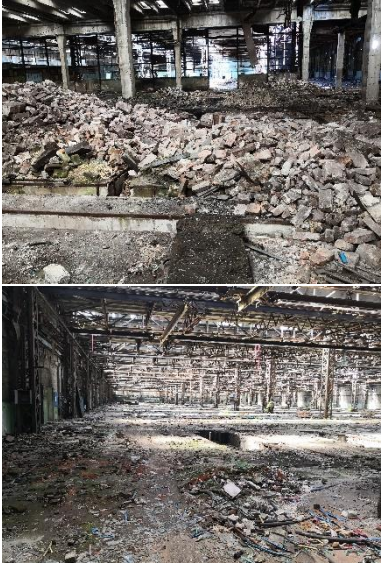
25	Deșuri din materiale de construcții (cărămidă, beton), plastic, lemn, metal (aprox. 2850 mc).

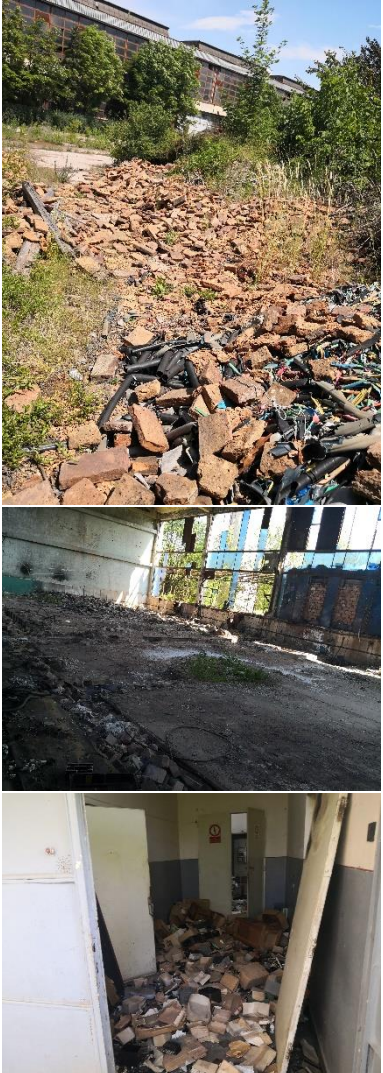
26	Deșeuri din carton, materiale de construcții, plastic etc. (aprox. 200 mc)

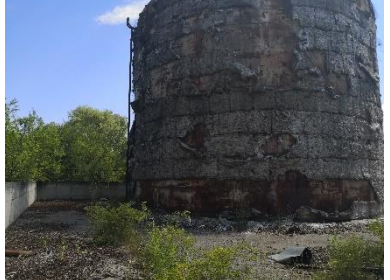
Nr. clădire	Descriere	Fotografie
29-32, 35, 38	Deșeuri voluminoase (aprox. 20 mc).

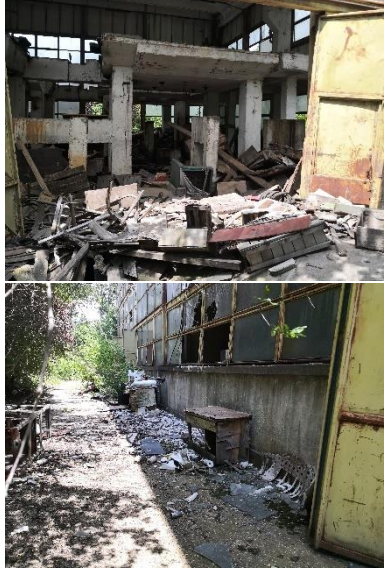
40	Deșeuri din lemn, metal și plastic (aprox. 40 mc).

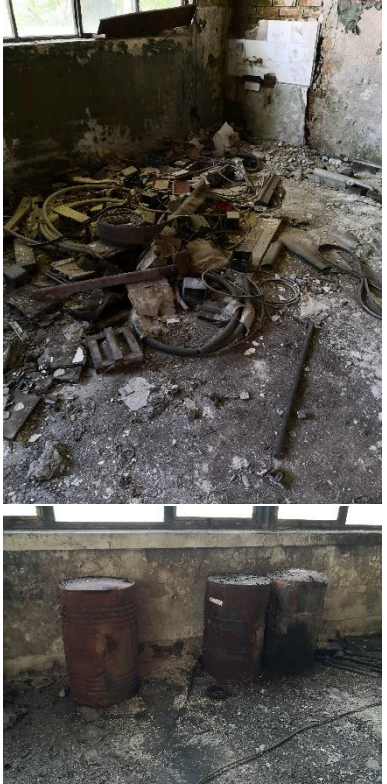
14	Deșeuri contaminate cu uleiuri (aprox. 5 mc)

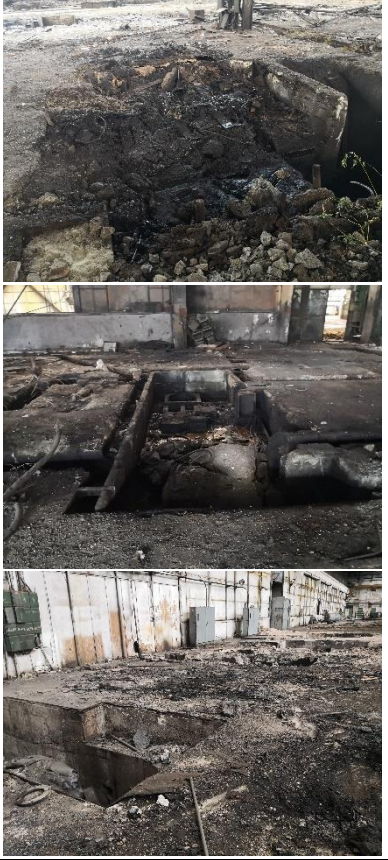
Nr. clădire	Descriere	Fotografie
15	Deșeuri din materiale de construcție contaminate cu uleiuri (aprox. 20 mc)

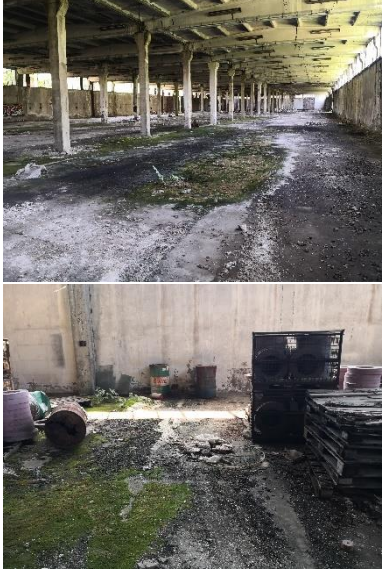
16	Deșeuri cu potențial conținut de azbest și ambalaje metalice contaminate cu uleiuri (aprox. 2 mc)

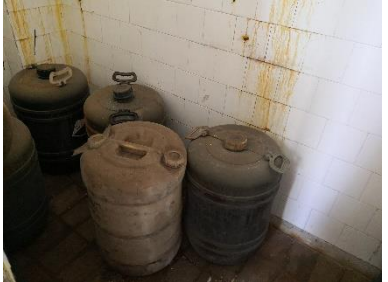
21	Deșeuri din plastic contaminate cu substanțe periculoase (aprox. 2 mc)

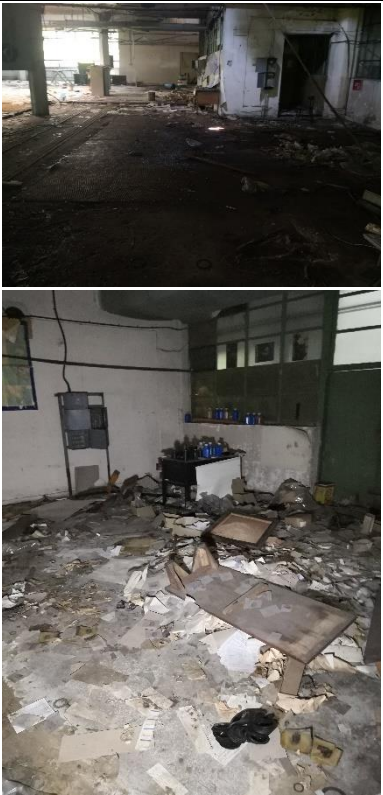
Nr. clădire	Descriere	Fotografie
22	Deșeuri din plastic și metal contaminate cu uleiuri (aprox. 2 mc)

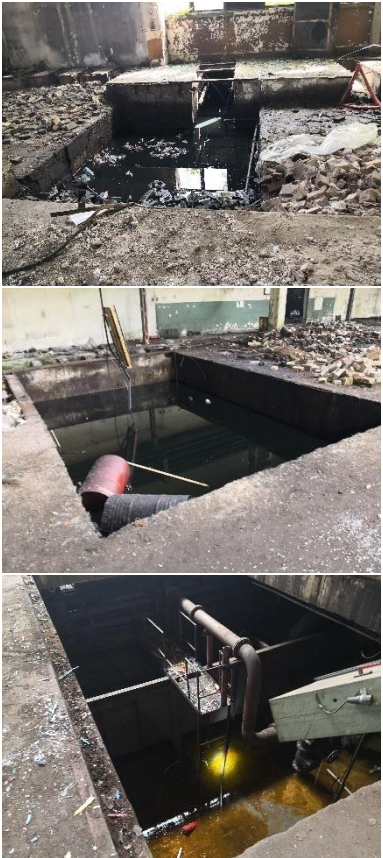
23	Ape contaminate cu uleiuri, deșeuri metalice contaminate cu uleiuri (aprox. 100 mc)

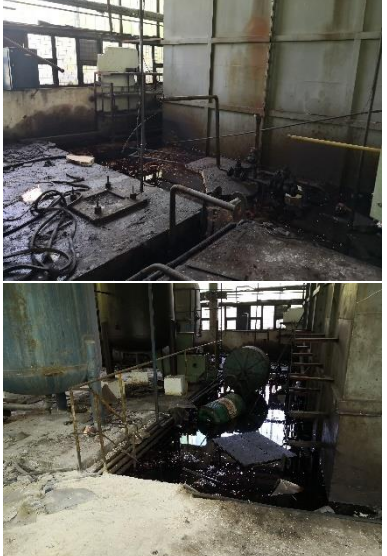
39	Ambalaje metalice, ape uzate și deșeuri contaminate cu uleiuri (aprox. 20 mc)

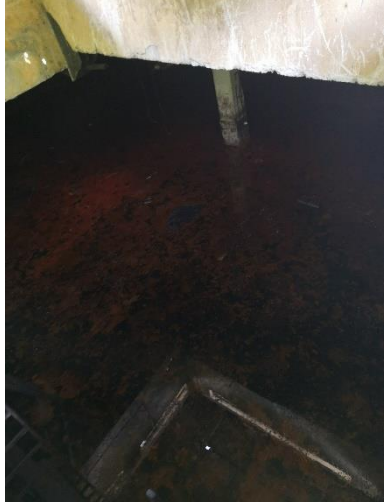
Nr. clădire	Descriere	Fotografie
43-44	Ape uzate contaminate cu uleiuri (aprox. 2000 mc)

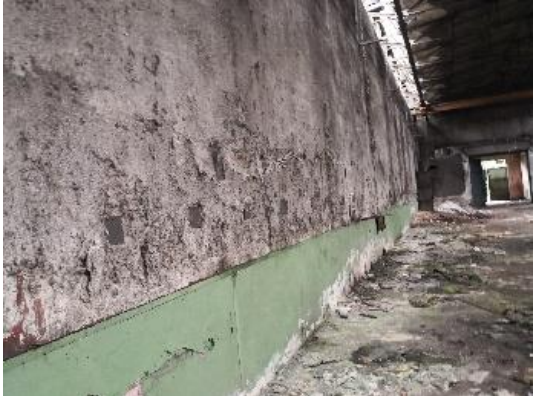
NU
AZB2	Izolație de pe peretele estic din interiorul clădirii 25c Strungărie.

DA amozit (azbest gri)
AZB3	Material de acoperire cu aspect de carton fibros de pe conducte și rezervoare din parcul de rezervoare.

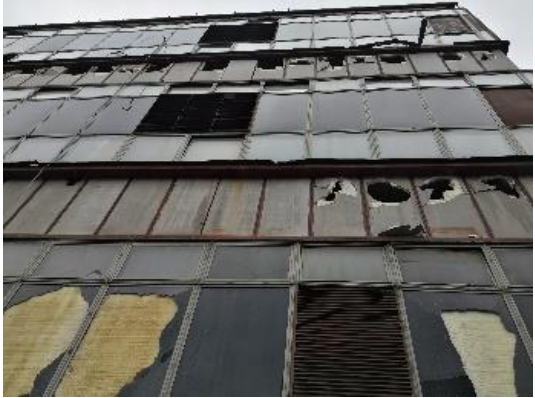
DA crizotil (azbest alb)
AZB5	Perete exterior din estul clădirii 23b – clădire multietajată Secția rulmenți speciali.

DA crizotil (azbest alb)
AZB6	Perete exterior din vestul clădirii 25(Strungărie, bile).

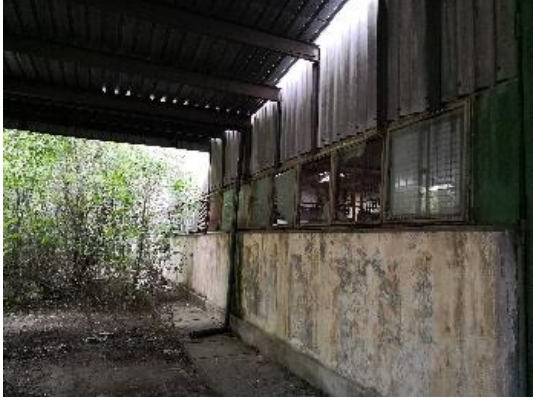
DA crizotil (azbest alb) și crocidolit (azbest albastru)
AZB7	Acoperiș clădirea 14a Hangarul 5 Secția rulmenți serie mică și speciali, extindere din est.

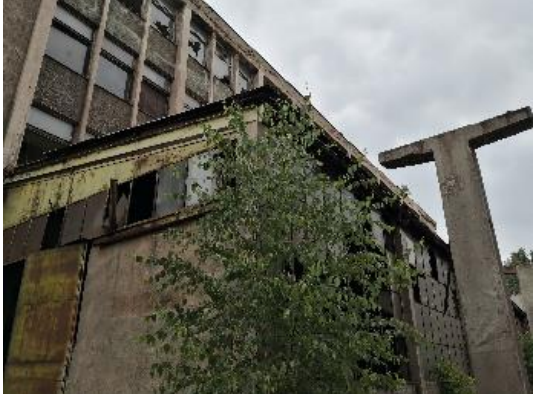
DA crizotil (azbest alb)

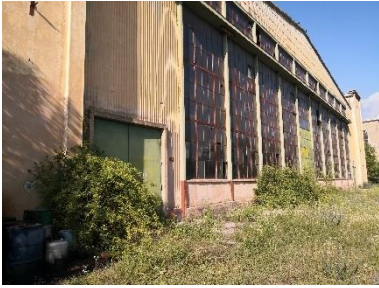
≅ 600 mp	Confirmat
11	Peretele exterior sudic (partea superioară) a clădirii 12

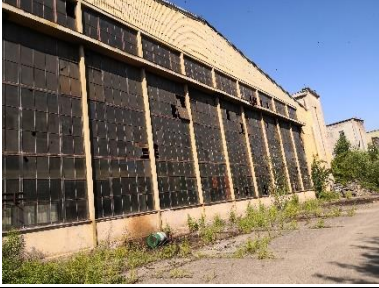
≅ 200 mp	Potențial
12	Peretele exterior sudic (partea superioară) a clădirii 13

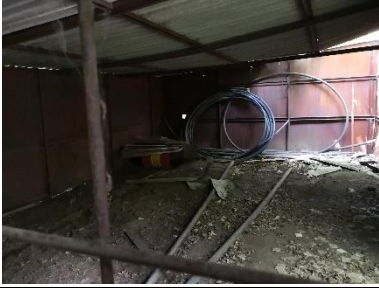
≅ 200 mp	Potențial
13	Acoperișul extinderii din estul clădirii 7	N/A	≅ 270 mp	Potențial
14	Acoperișul clădirii 40A2
