## Proiect de conservare - restaurare portal din piatră sculptată

### **BASTIONUL POSTĂVARILOR – Ansamblul fortificațiilor orașului Brașov**

**Cod LMI: BV-II-m-A-11294.04**

**Beneficiar: MUNICIPIUL BRAȘOV**

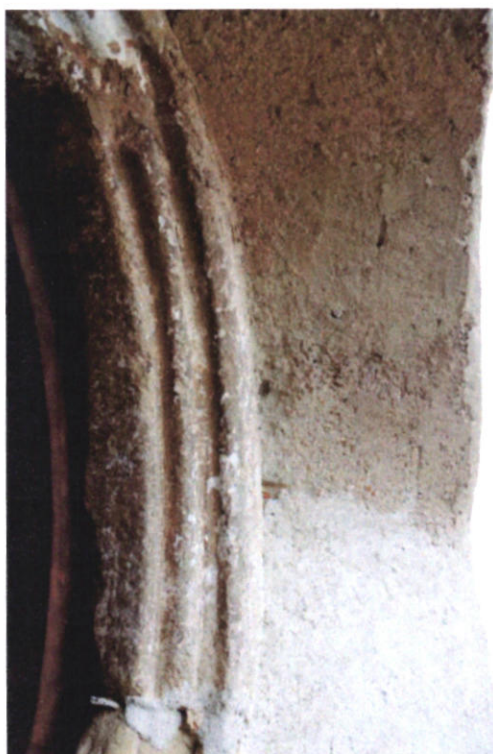
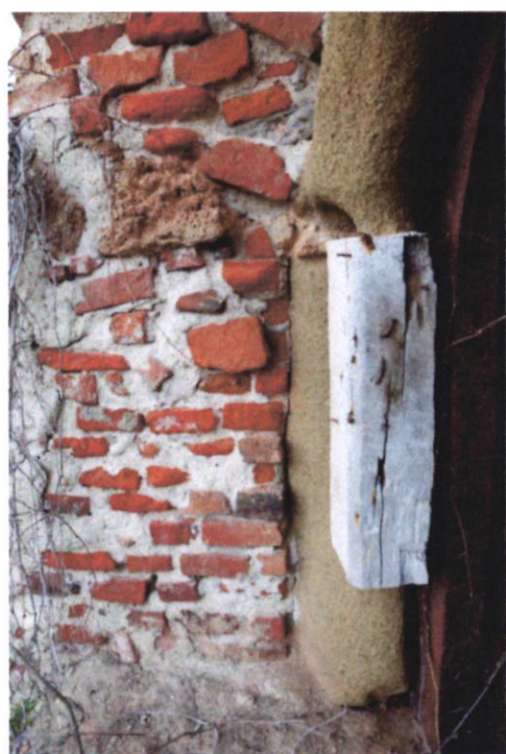
*Detalii ale elementelor decorative din piatră ale portalului. Acesta este încadrat în zidăria de îmbinare a zidului bastionului cu zidului cetății. În partea superioară se mai păstrează profilatura pe rotund, în timp ce la nivelul inferior moloanele de piatră sunt puternic erodate și prinse cu bucăți de lemn.*

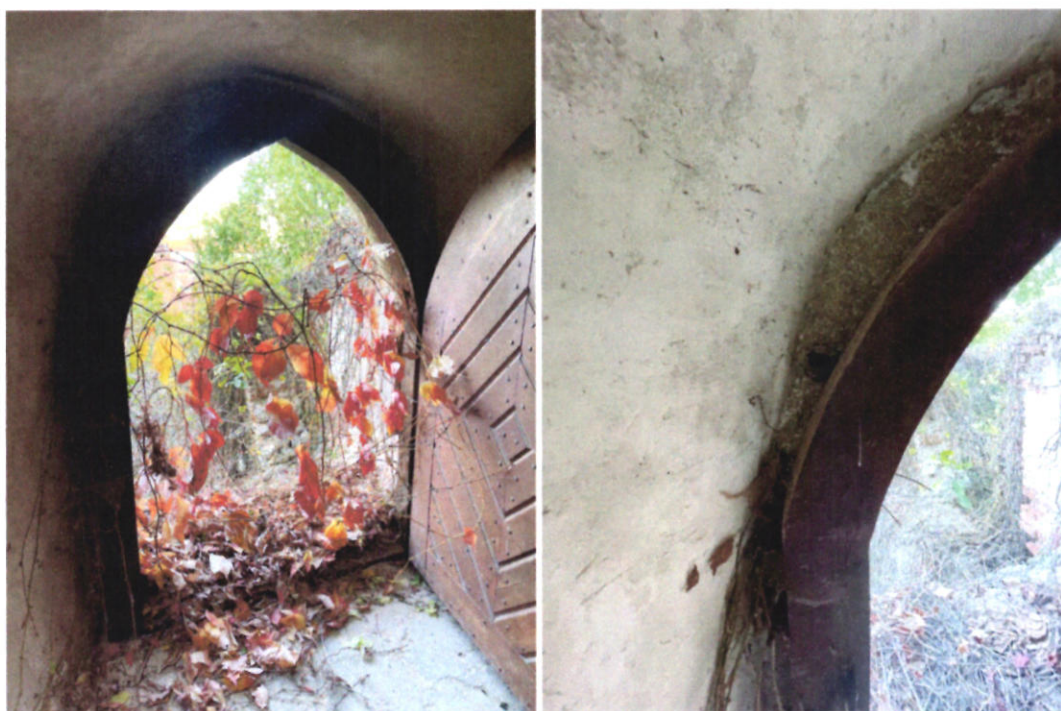
*Cadrul de lemn al ușii este prins în partea de jos și partea dreaptă în zidăria și tencuiala zidului iar în partea stângă este prins în montanții de piatră ai portalului.*

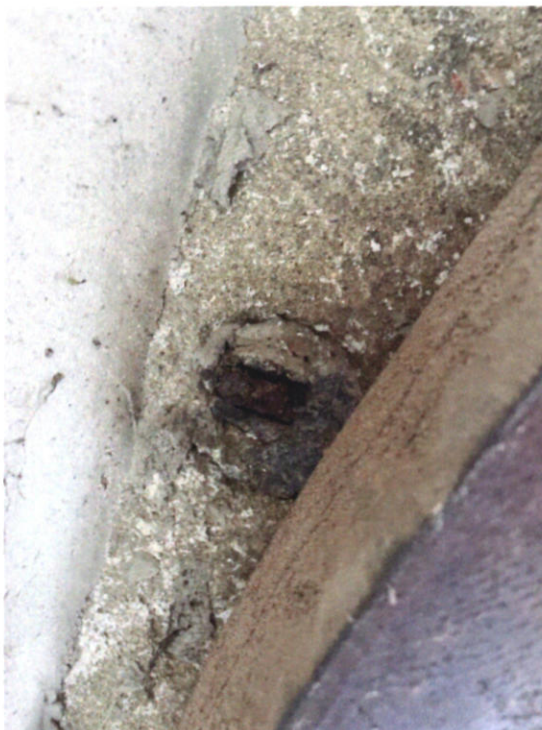
*Detaliu al sistemului de prindere a cadrului de lemn al ușii prin elemente metalice încastrate în molonul din piatră.*

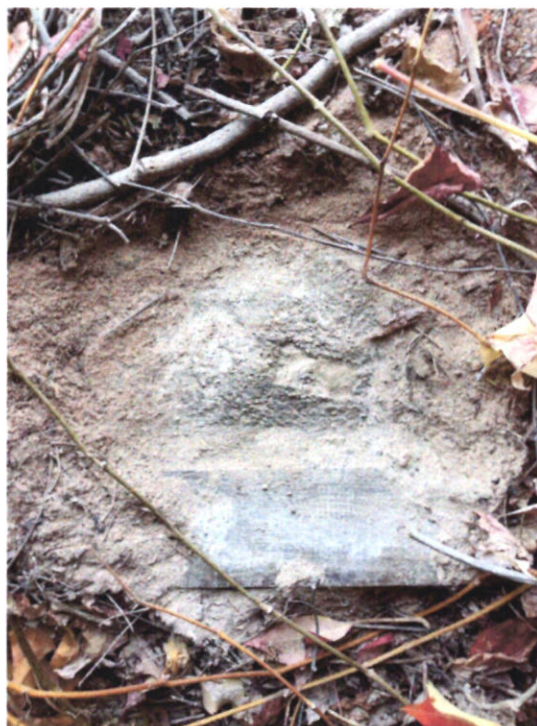
*Pragul de jos al ușii este din lemn încastrat în mortarul tencuielii zidăriei. Nu se întâlnesc elemente litice ce fac parte din ansamblul portalului.*

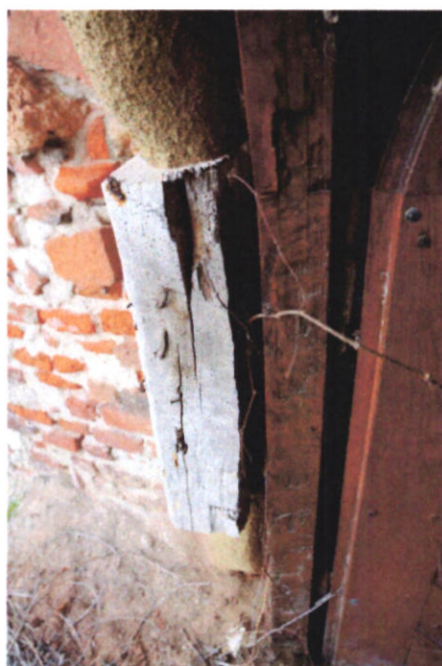
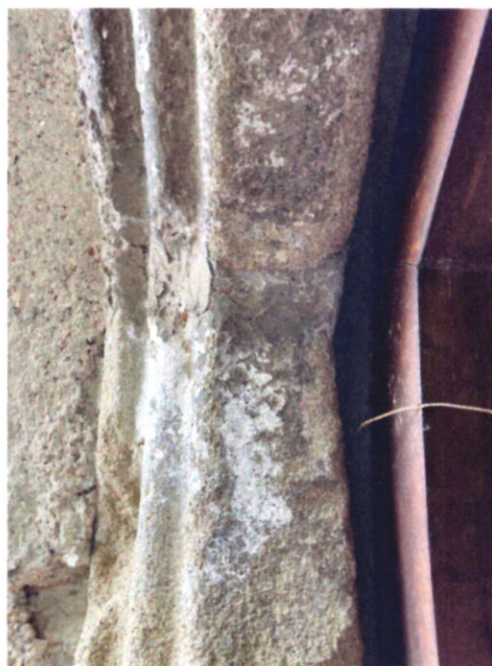
*În partea dreaptă a portalului cadrul de lemn al ușii este prins în zidăria bastionului amplasat la o mică distanță de ansamblul litic.*

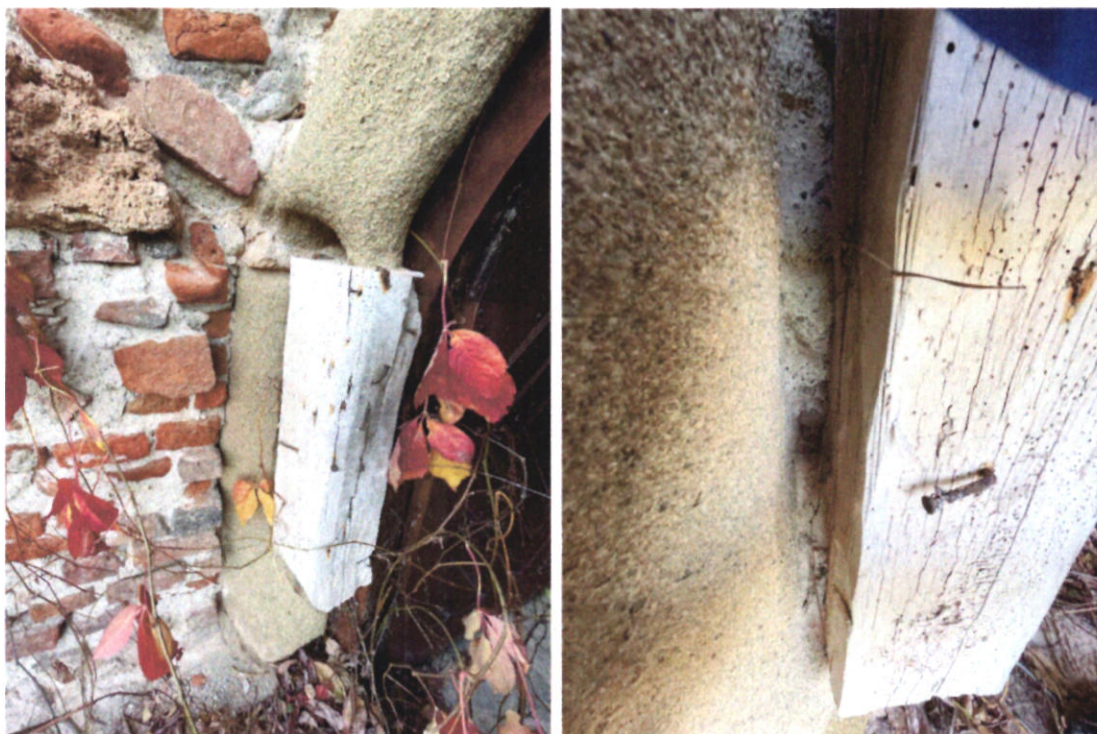
*În partea stângă a portalului, la nivelul inferior, elementele din piatră puternic erodate sunt susținute de o bucată de lemn prinsă în cuie.*

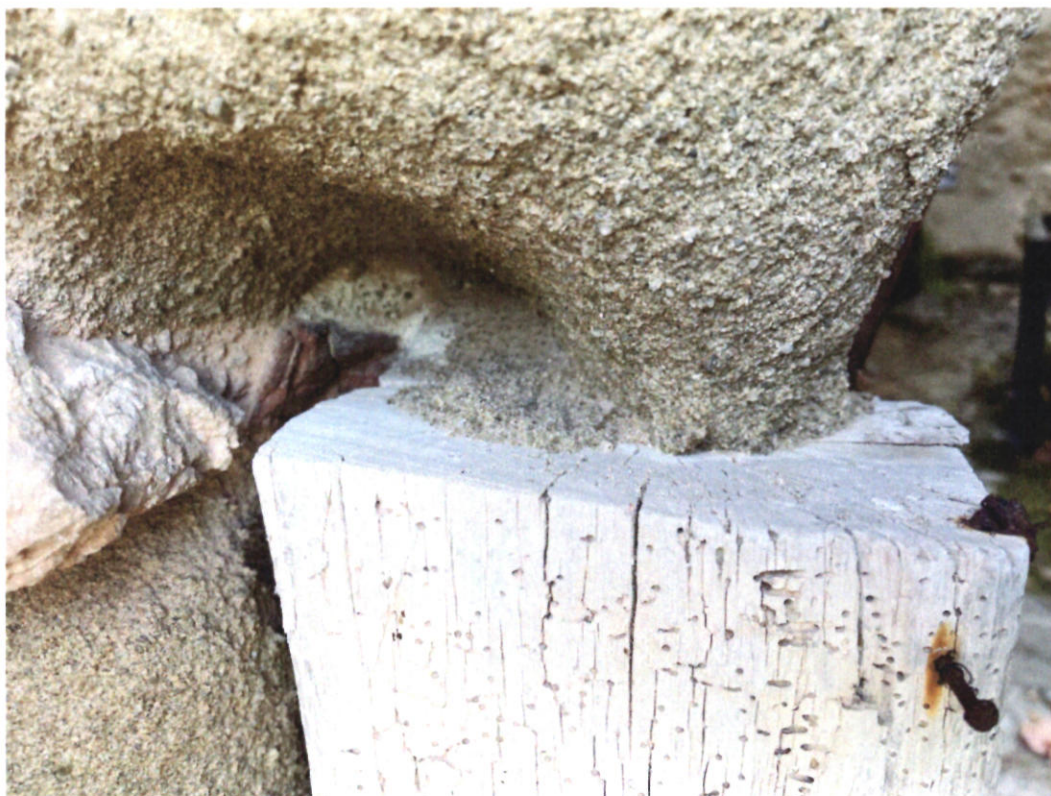
*La momentul inserării bucății din lemn elementul din piatră a fost secționat. Depozite de material litic datorate fenomenului de dezagregare se regăsesc la baza acestuia.*

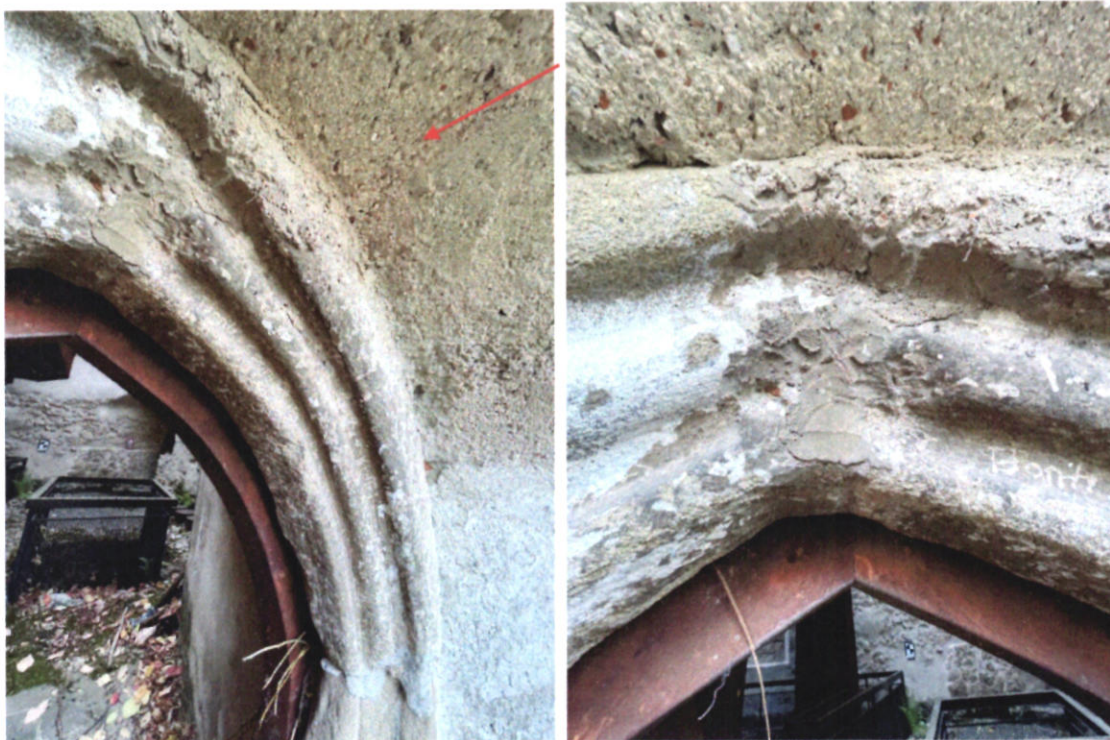
Pe lângă aceste intervenții, la îmbinarea între moloane, cu rolul de a reface mortarele de rost, au fost realizate reparații cu mortare dure aplicate neglijent, în strat gros, atât în spațiul rostului cât și pe marginile laterale ale suprafeței litice. Acestea fiind mai dure decât materialul litic (gresia) prezintă tendință de desprindere cu pierdere de materie litică originală.

Imagini de detaliu la cu reparații și refacerea rosturilor cu mortare necorespunzătoare pe bază de ciment. Acestea sunt vizibile atât prin aspectul cât și prin textura lor incompatibile cu originalul.

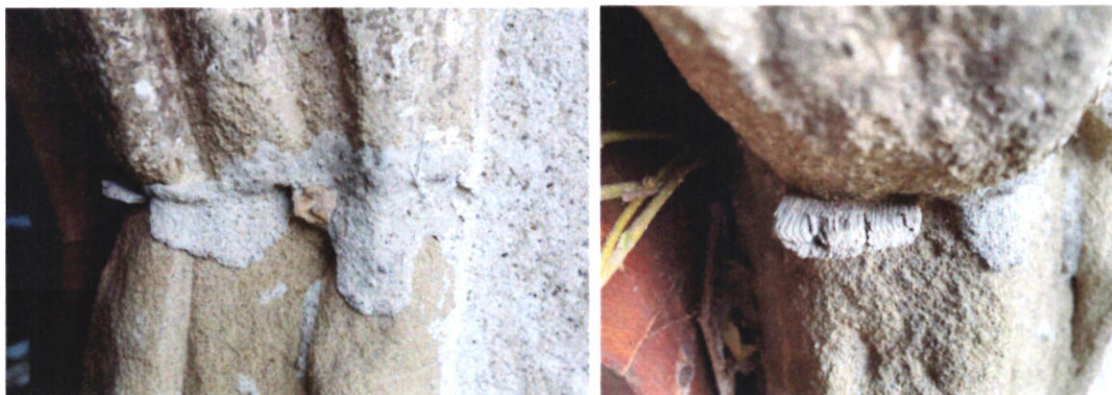
*În golul rostului a fost inserată o așchie de lemn. Mortarul de reparație este aplicat grosier peste marginile lacunare, fiind erodat și parțial desprins de suport.*

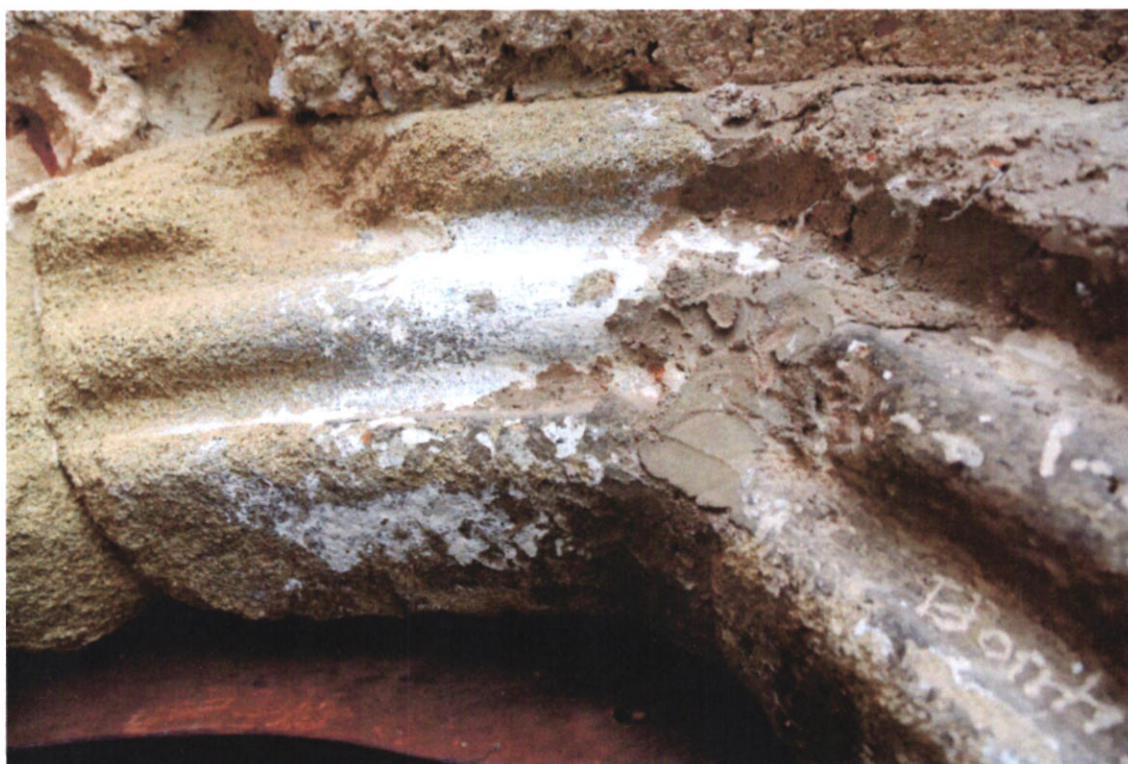
*Urme ale primului strat de zugrăveală albă se mai păstrează pe suprafața litică în partea superioară a portalului. Aciolo unde se mai regăsește aceasta este foarte aderentă la suport ce a pătruns în structura porilor pietrei.*

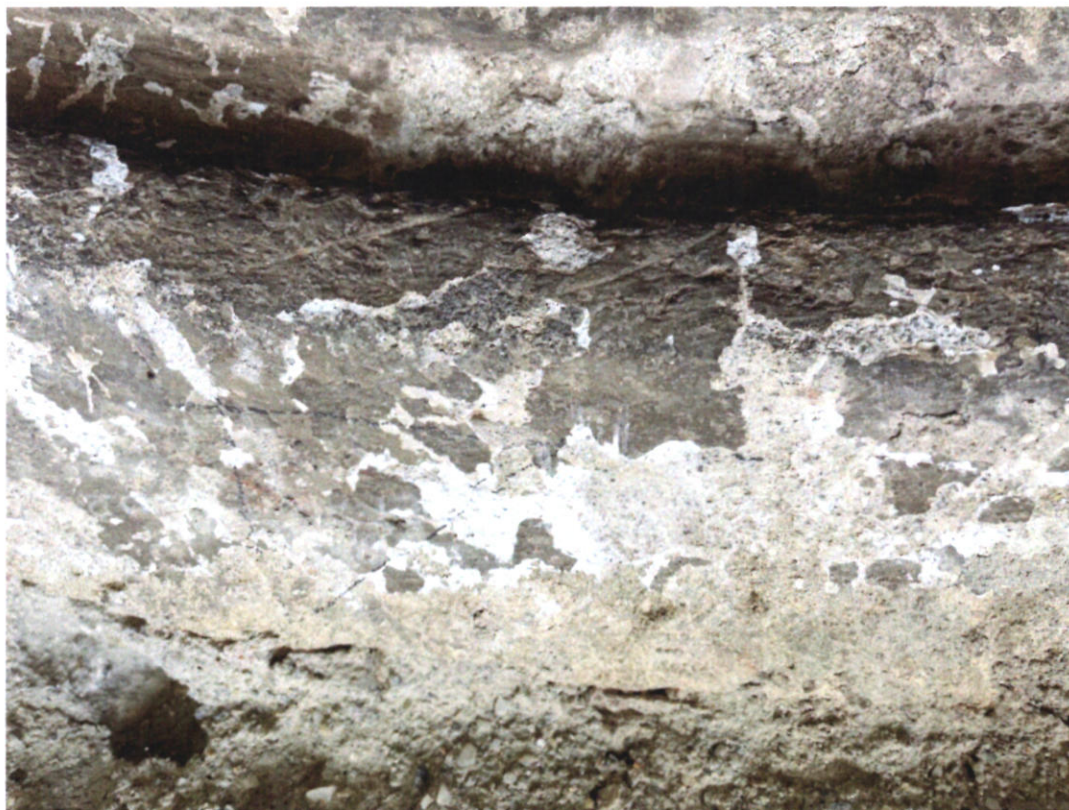
Peste stratul de zugrăveală a fost aplicat în strat subțire un mortar (un lapte de ciment) de culoare închisă. Din cauza suprafeței litice friabile și a factorilor climatici, aceste straturi de intervenții s-au desprins parțial iar în partea de jos a portalului acestea nu se mai regăsesc.

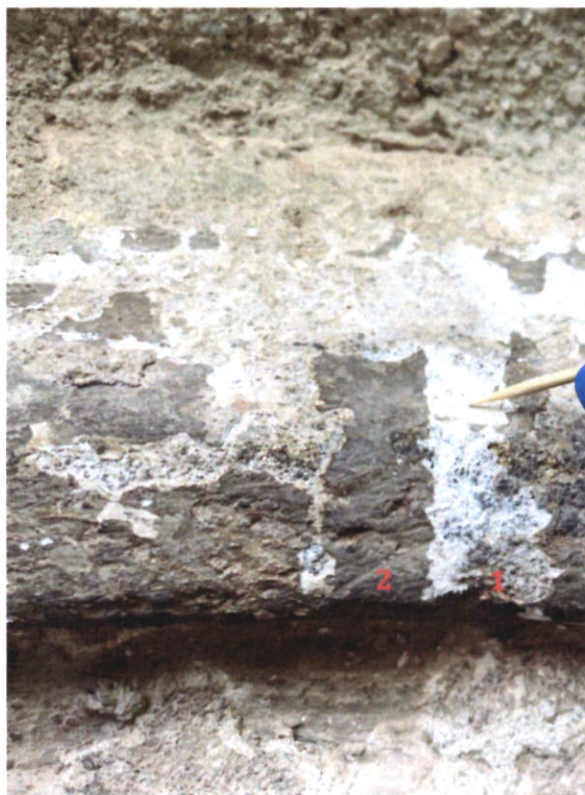
Au fost realizate teste de îndepărtare intervenții anterioare (prezentate în capitolul anterior). Imagine de detaliu al celor două straturi suprapuse peste suprafața litică

1. Strat de zugrăveală albă
2. Strat de mortar pe bază de ciment

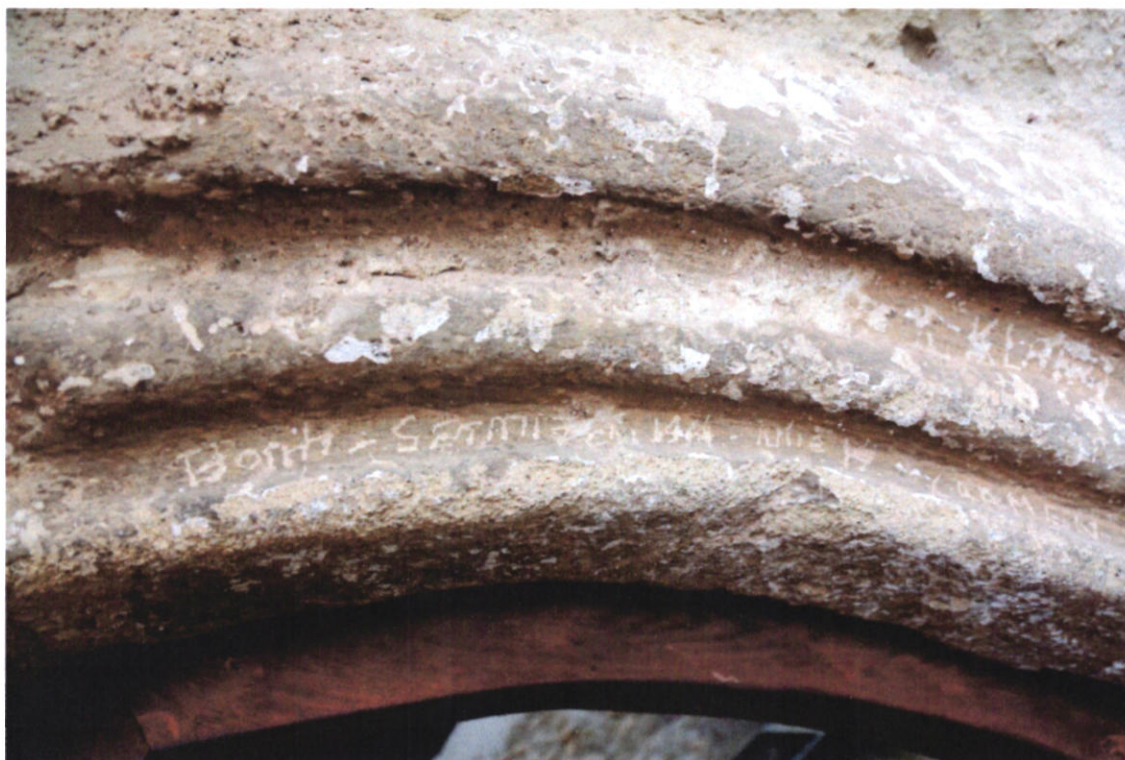
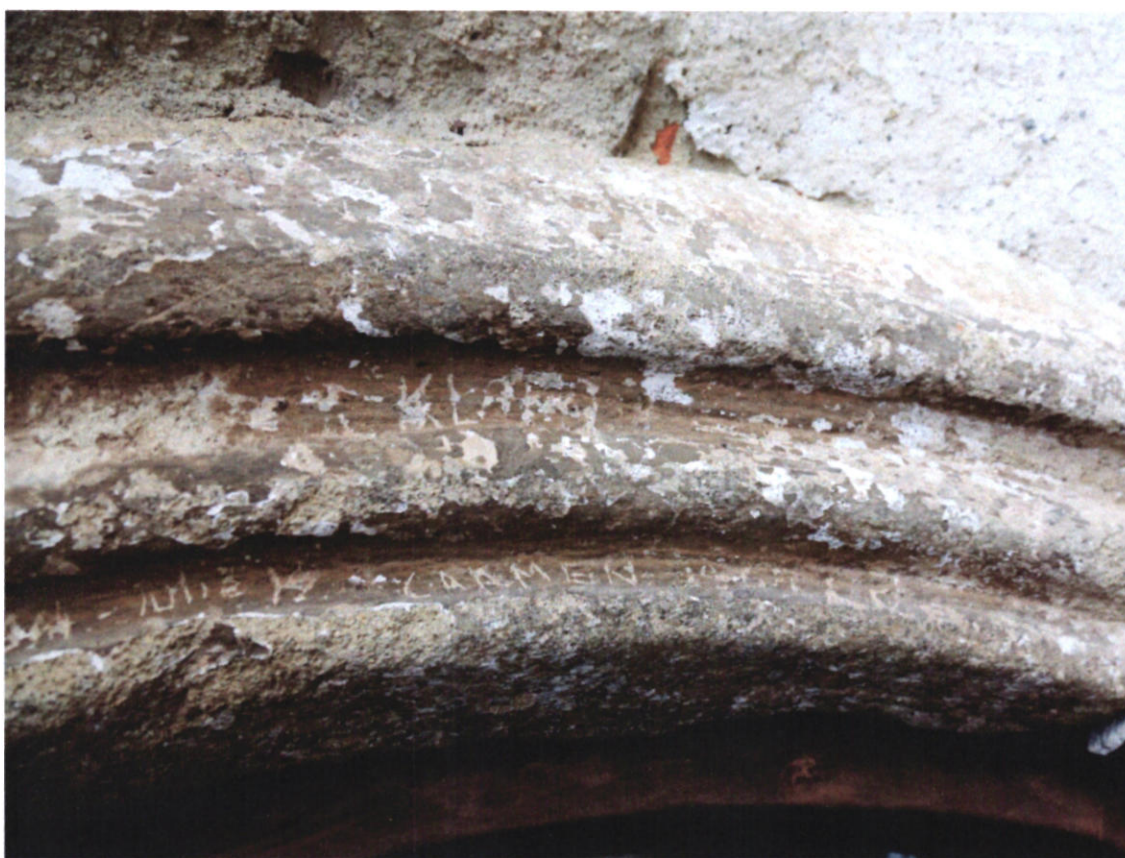
*Alte degradări la nivelul suprafeței pietrei sunt o serie de inscripții ce se mai păstrează pe straturile de intervenții.*

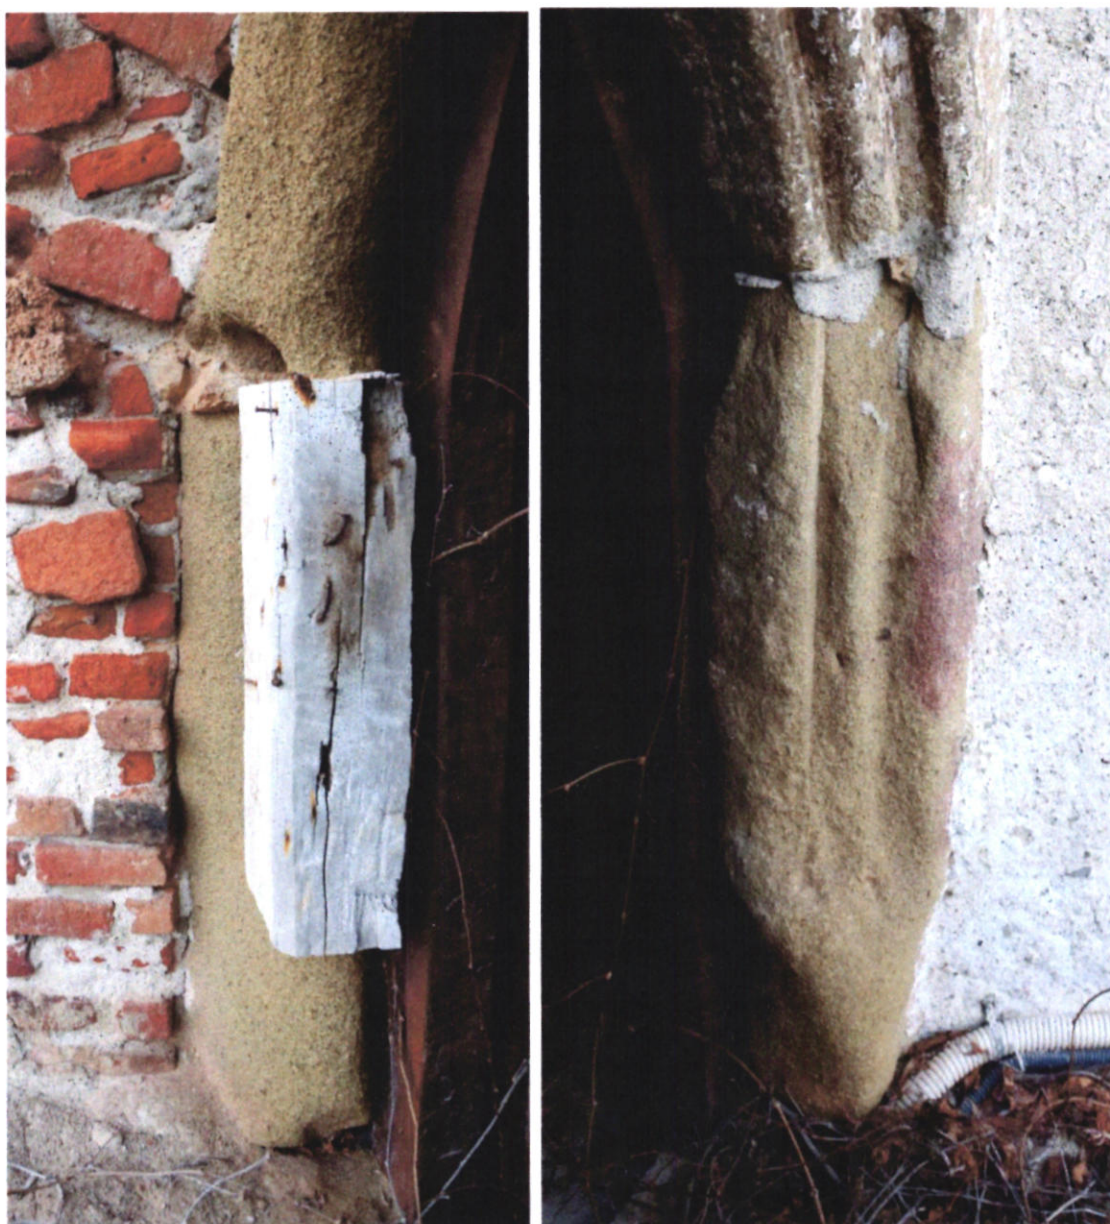
Cauza principală este dizolvarea selectivă a cimentului dintre granule, la care contribuie înghețul și dezghețul repetat al apei infiltrată în porii intergranulari. Dezagregarea granulară este realizată în principal, prin pierderea coeziunii dintre cristalele litoclaste de cuarțolite și granoclaste de cuarț, biotit, muscovit, produsul final semănând foarte bine cu un nisip.

*Imagini din partea inferioară a portalului (stânga, dreapta) cu zonele de dezagregare ce a dus la erodarea pe suprafață mare a materialului litic.*

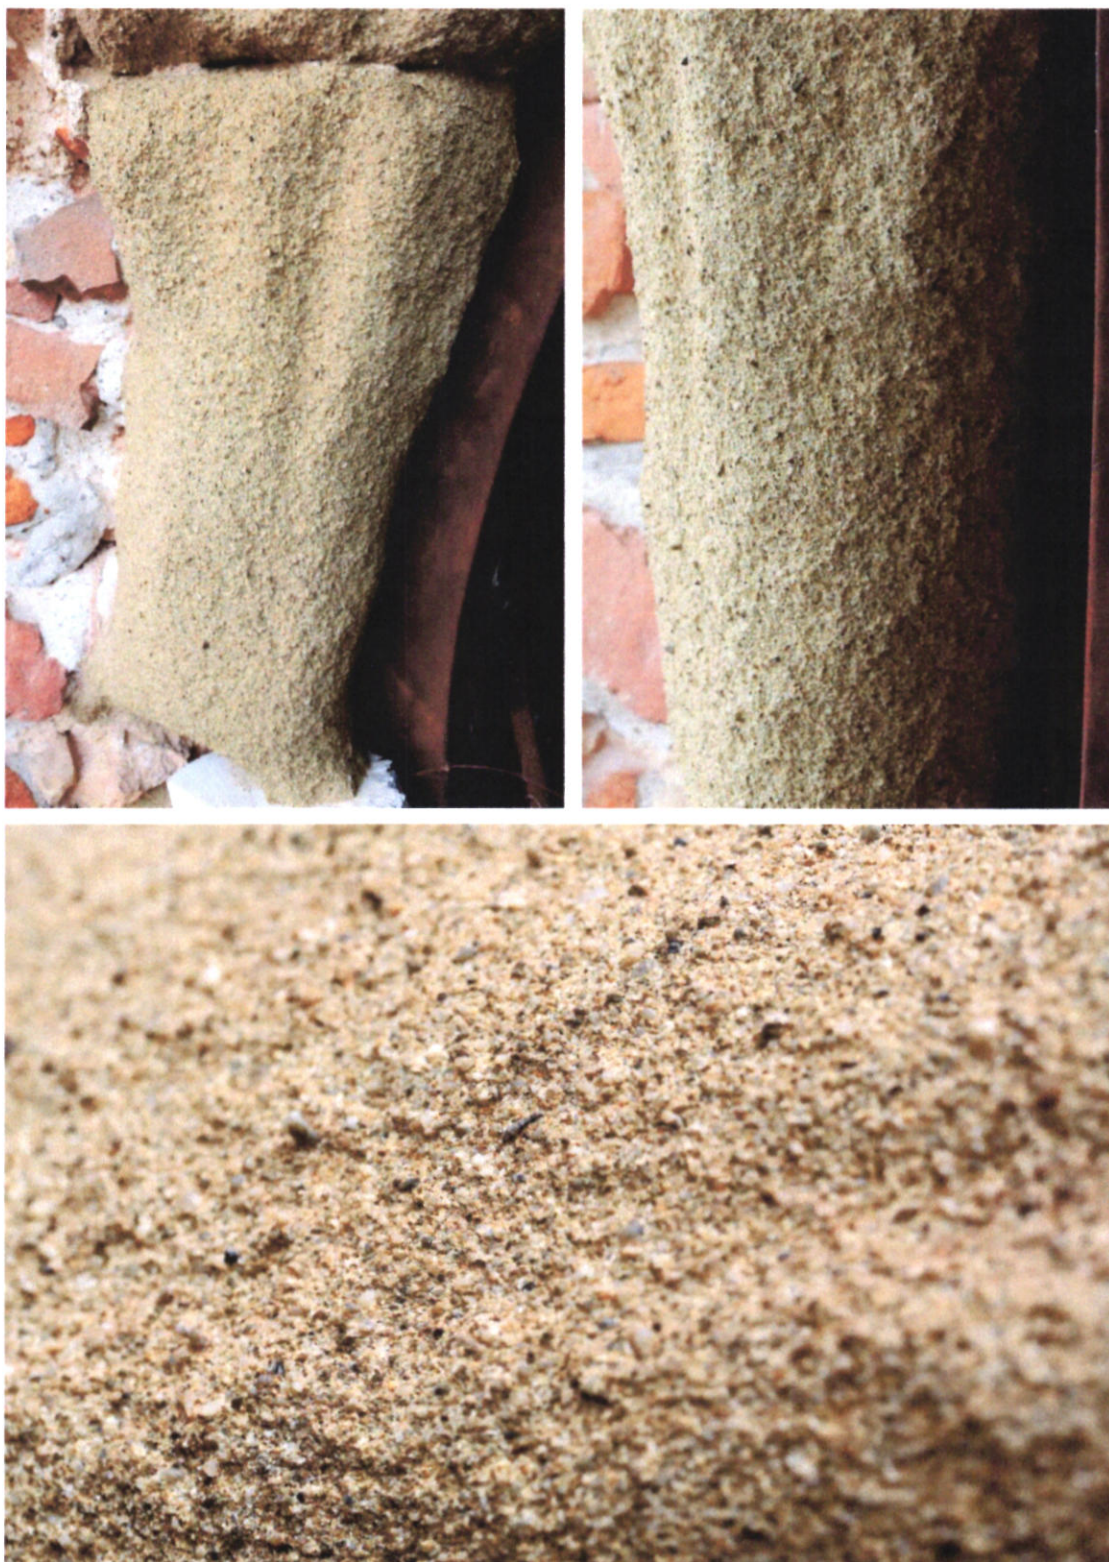
*Imagini macro ale suprafeței litice acolo unde este vizibilă dezagregarea granulară și apariția unei suprafețe aspre, erodate.*

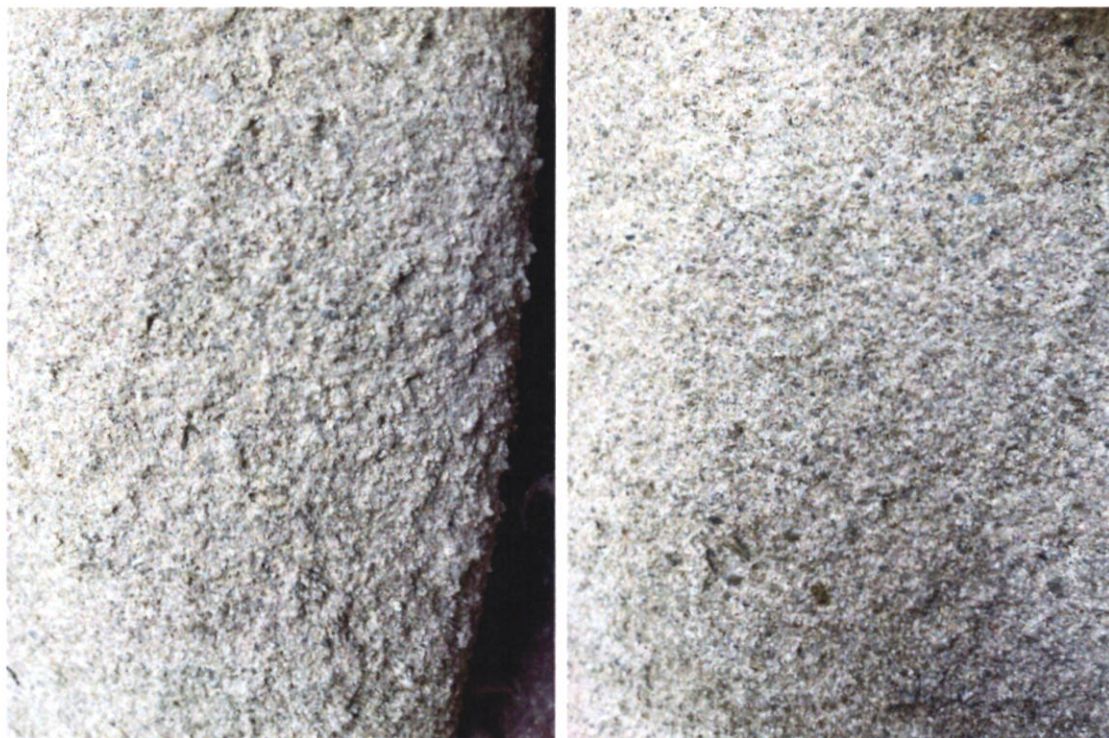
*Detalii macro ale aspectului suprafeței litice ca urmare a fenomenului de dezagregare granuară.*

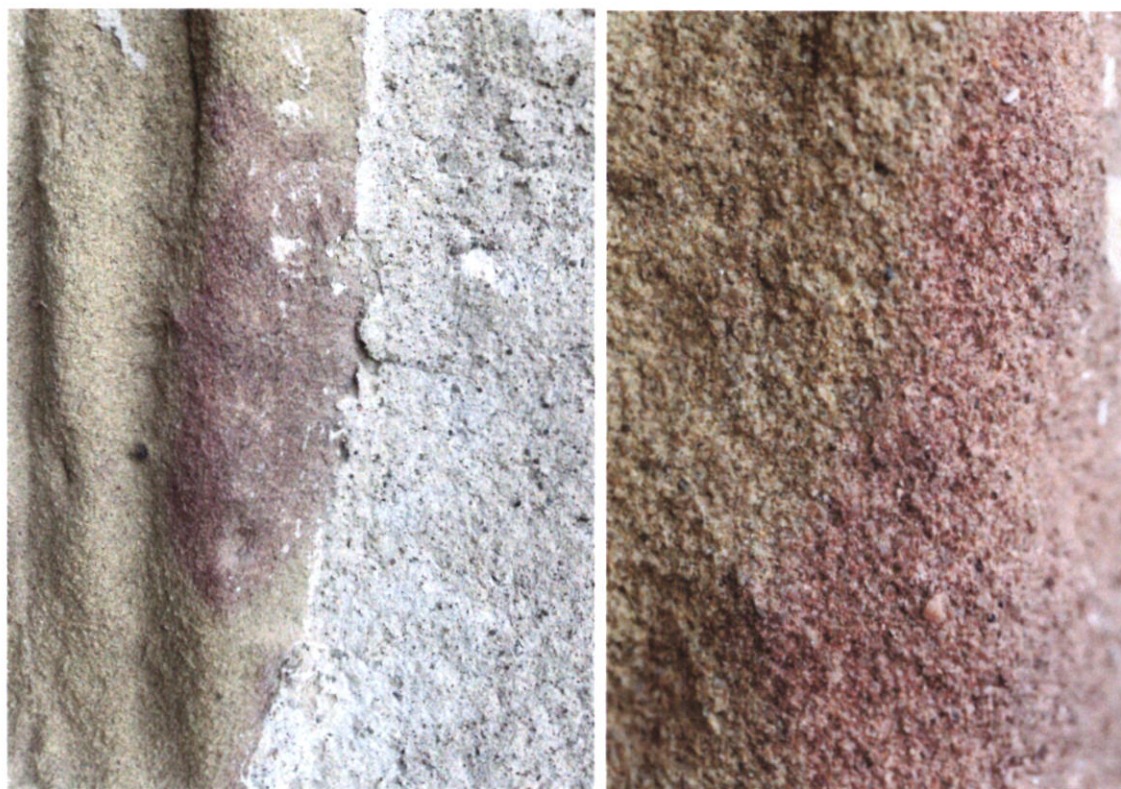
*În partea dreaptă a portalului se poate observa o suprafață de culoare roșiatică, datorată acumulării oxizilor de fier în procesul de formarea a rocii.*

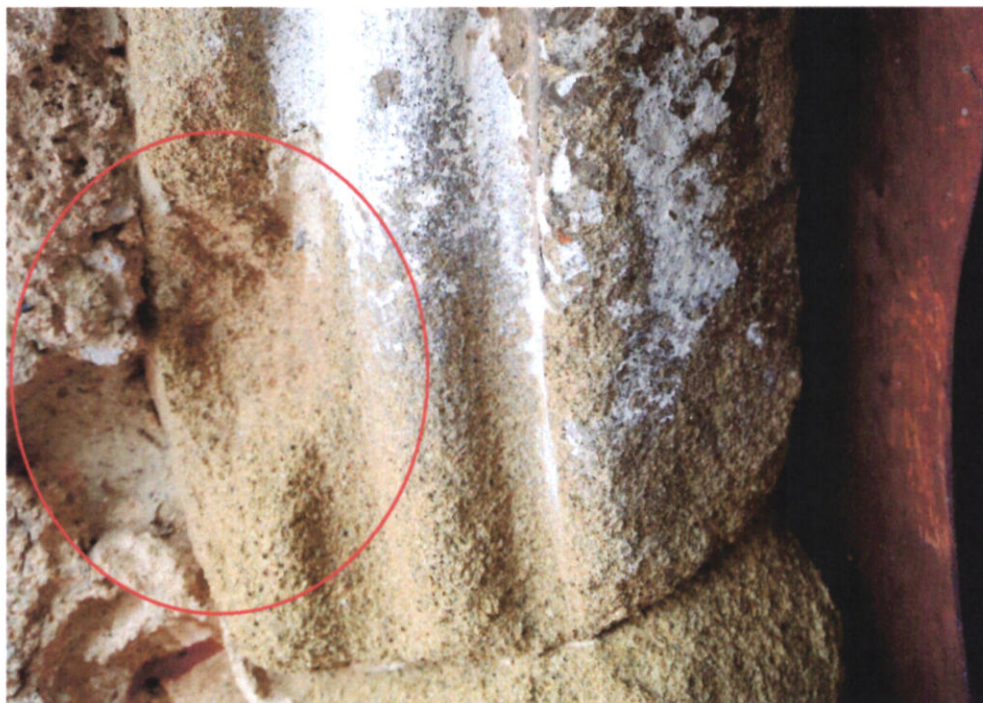
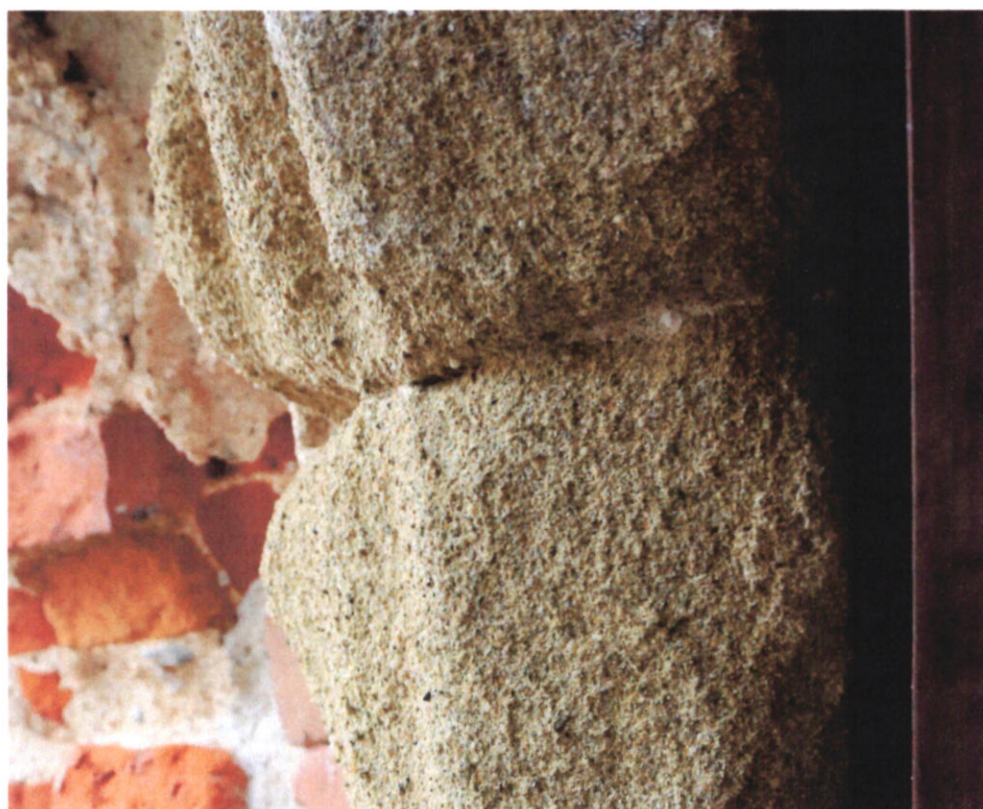
Cauzele apariției acestor lacune sunt rezultatul degradărilor combinate (dezagregare, fisurare, desprindere) ce au dus în timp la pierderea materialității de la nivelul componentelor afectate.

*Gradul de dezagregare se manifestă și la nivelul mortarelor de rost dintre elementele de piatră.*

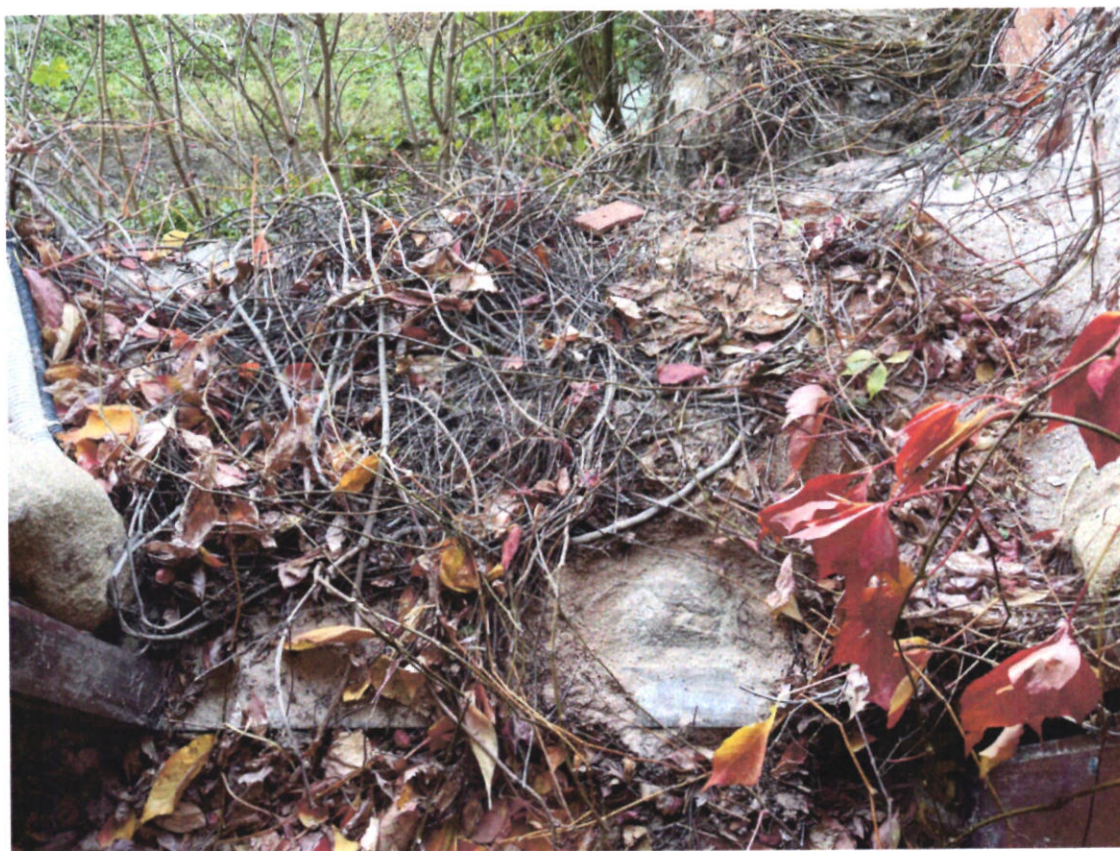
Eroziunea eoliană împreună cu umiditatea datorată staționării apei înghețate și a zăpezii pe perioadă mare de timp (în timpul sezonului iernal) au dus la degradarea materialului litic mai ales cel aflat în partea inferioară a portalului.

*Depozite și resturi de materii organice și minerale depuse la baza portalului.*

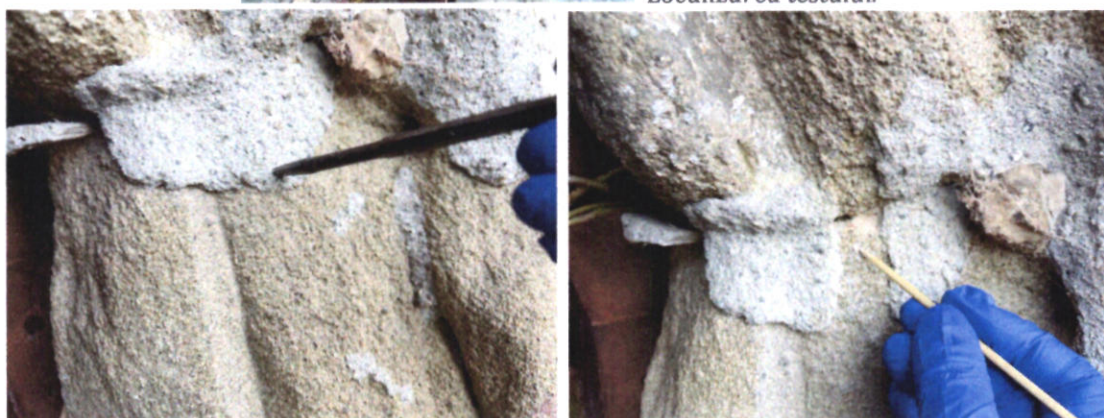
**Metodologia de intervenție:** La îmbinarea dintre cele două moloane din partea stângă a portalului s-a aplicat un mortar de consistență dură, cu rolul de a reface mortarul de rost. Aplicat în strat gros peste marginile rostului, acesta acoperă suprafața litică fiind la rândul lui degradat și decoeziv. Prezența mortarului pe suprafața rocii reprezintă o degradare atât de ordin estetic și cât și de incompatibilitate cu suportul original, existând riscul pierderii de material litic odată cu îndepărtarea acestuia.

*Îndepărtarea stratului de mortar până la nivelul suprafeței litice.*

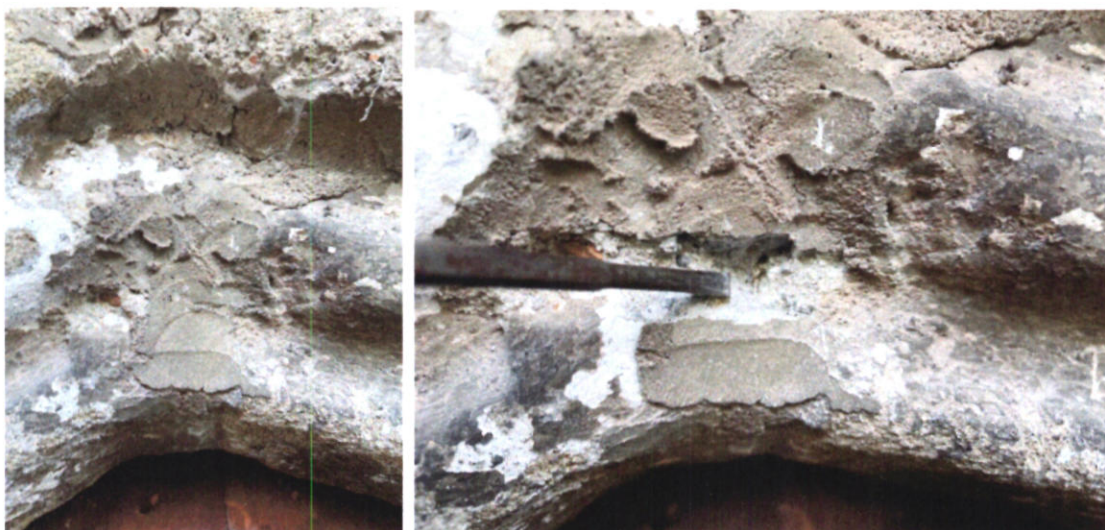
**Metodologia de intervenție:** În partea superioară la îmbinarea arcului portalului există o zonă unde s-au realizat reparații și intervenții de refacere a mortarului de rost cu mortare dure pe bază de ciment, aplicate neglijent peste suprafața litică.

*Îndepărtarea prin metode fizico-mecanice a stratului de reparație cu mortar dur, pe bază de ciment.*
