## MEMORIU TEHNIC

### Intervenție de urgență

#### „Reparații și întreținere maluri Pârâul Graft (După Ziduri)”

NOTĂ DE EXPERTIZĂ TEHNICĂ  
privind lucrările de execuție  
„Reparații și întreținere maluri Pârâul Graft (După Ziduri)”

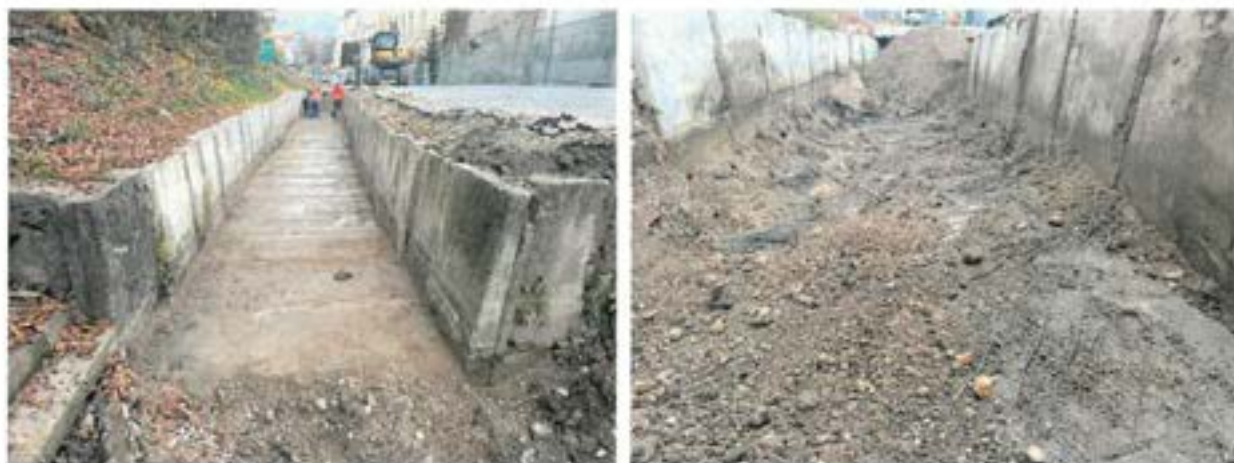
După desfacerea planșeului, pereții laterali – panouri prefabricate (anii 1960) aratau uzură accentuată, tipică lucrărilor vechi de 60 de ani. Se observau degradări superficiale, exfolieri, segregări, infiltrații, rosturi verticale neetanșate, falii fine de tasare.

Talvegul canalului este format din placă de beton degradată și parțial turnată neuniform cu stratului de beton armat, zone de beton slab, friabil, lipsa unei hidroizolații. Se observă armăturile corodate, expuse, în stare avansată de coroziune.

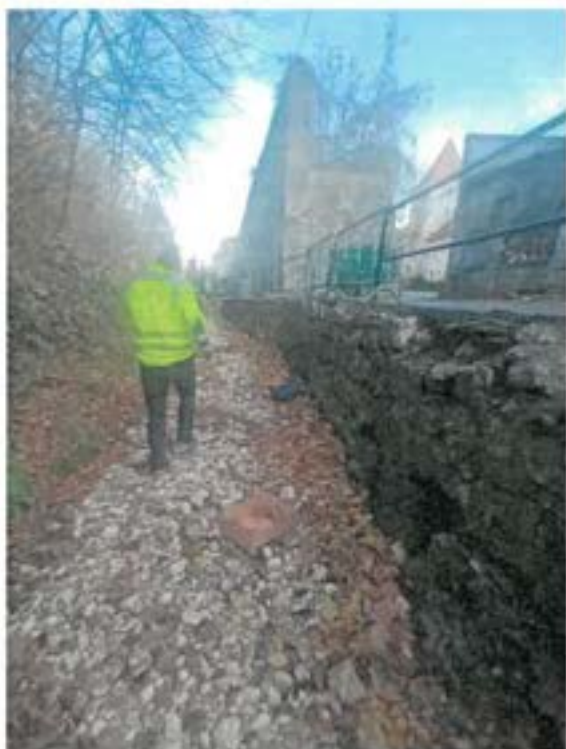
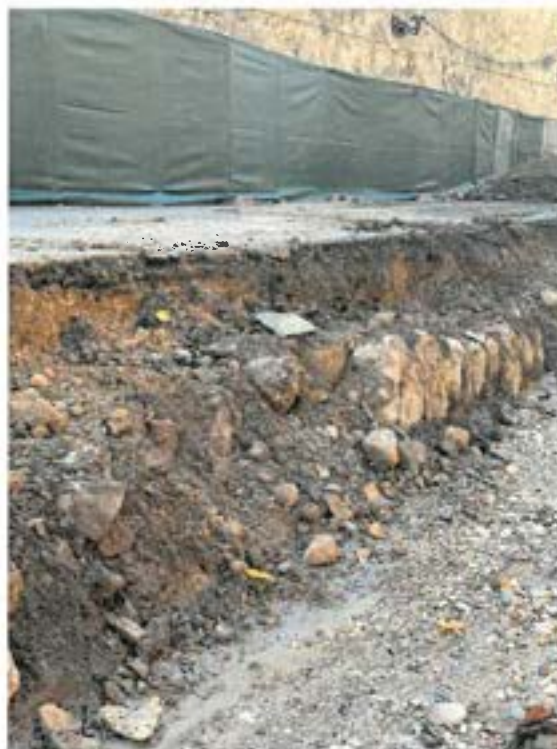
După desfacerea parapetelor pietonale metalice și curățarea paramentelor, anumite tronsoane ale zidului din zidărie uscată s-au prăbușit sub propria greutate. Se notează faptul că de-a lungul paramentului se identifică o problemă generală - asiza inferioară a paramentului de piatră lipsește, prezentând vulnerabilități în ceea ce privește stabilitatea paramentului.

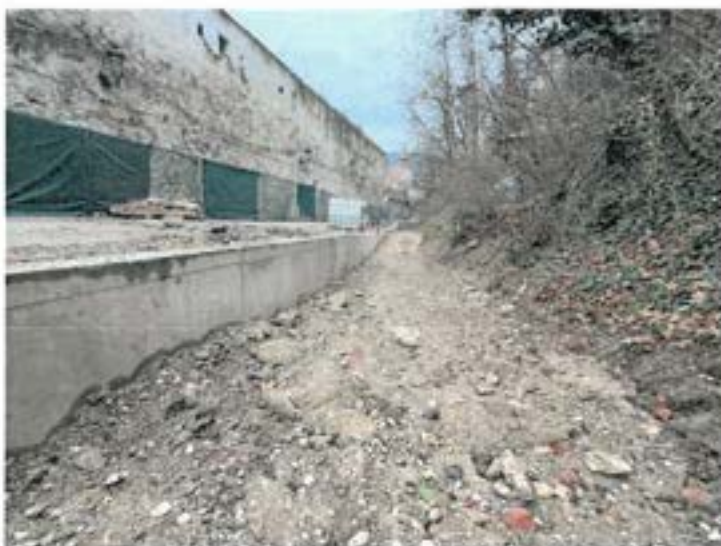
Suplimentar, grinda de beton armat realizată în anii 1960 (estimat), cu rol de susținere al balustradei metalice ce a Zidul respectiv delimitează trotuarul – zona străzii După Ziduri fiind pietonală – de albia pârâului și este amplasat pe malul drept. Umplutura din spatele zidului este compusă din pământ amestecat cu fragmente de piatră, iar trotuarul prezintă la partea superioară un sistem rutier din mixturi asfaltice. Cauzele probabile ale prăbușirii sunt: eroziunea talvegului și a fundației zidului; pierderea liantului dintre

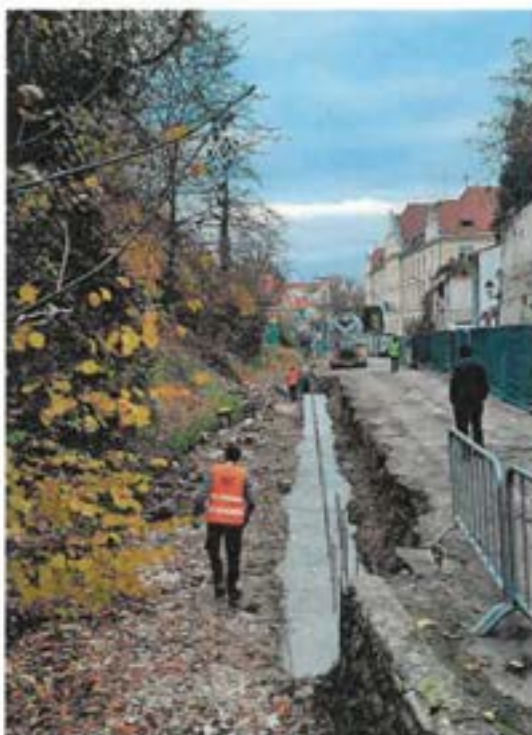
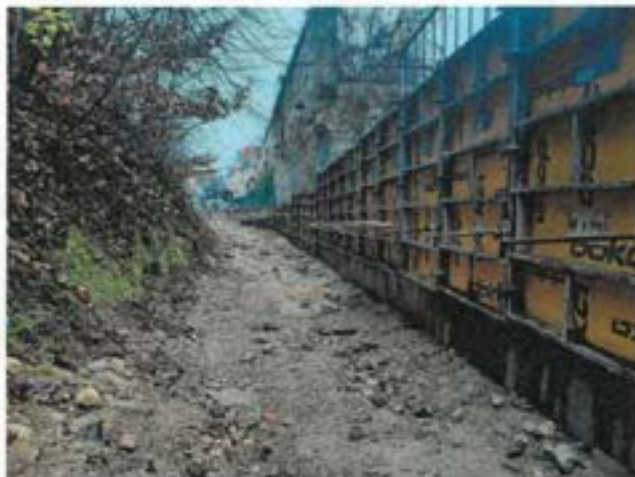
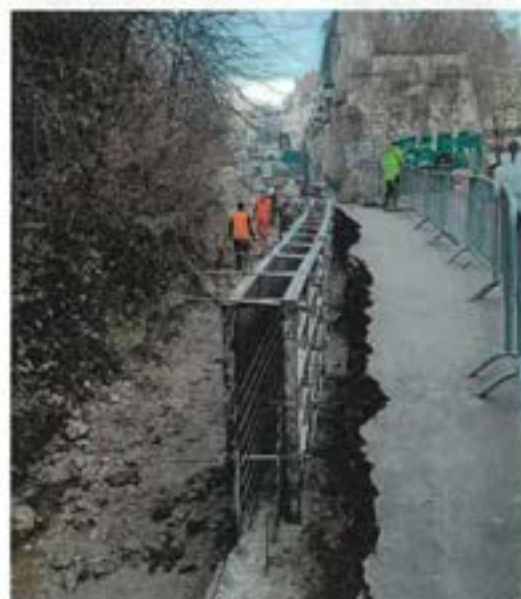
În urma decapărilor și a lucrărilor de consolidare realizate în segmentul 2, se constată că paramentul vechi al malului estic — alcătuit din zidărie de piatră, moloane și intervenții succesive din secolele XIX–XX — a fost îndepărtat aproape integral. Zidăria nu a fost nici consolidată, nici conservată in situ și nici reintegrată într-o soluție tehnică compatibilă. Excavarea a expus stratul de fundare și a eliminat complet întreaga structură istorică, deschizând un front uniform de teren pe care a fost instalată rapid o talpă de beton armat.

Operațiunea a marcat o schimbare profundă în morfologia defileului Graftului: textura tradițională, construită din piatră locală și adaptată în timp la neregularitățile terenului, a fost înlocuită cu o suprafață goală, pregătită pentru un sistem constructiv modern, industrial. Partea de mal care timp de peste un secol a definit acest traseu prin caracterul său organic, neuniform și vizibil stratificat istoric a dispărut, fiind înlocuită cu un suport de beton care marchează ruptura de logica intervențiilor anterioare.

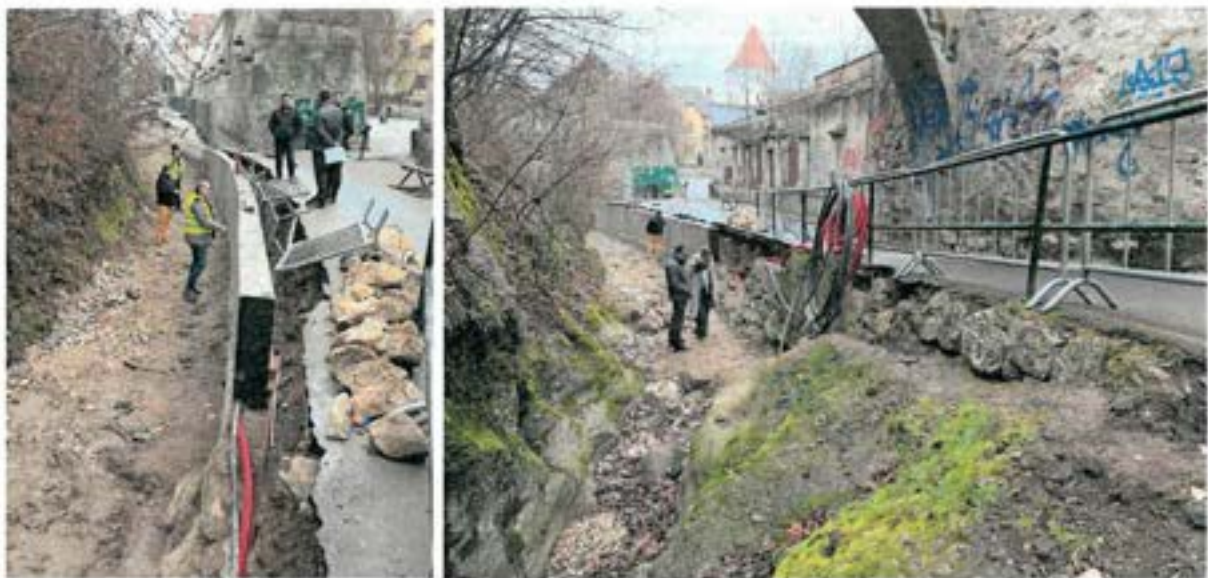
Executantul a eliberat albia de blocurile de piatră desprinse, depozitându-le în apropiere, păstrând doar pietrele rămase în fundația originală. A fost executat un zid din beton armat, cu grosimea de 0,40 m, la înălțimea zidului prăbușit, pe o lungime de aproximativ 17,00 m.

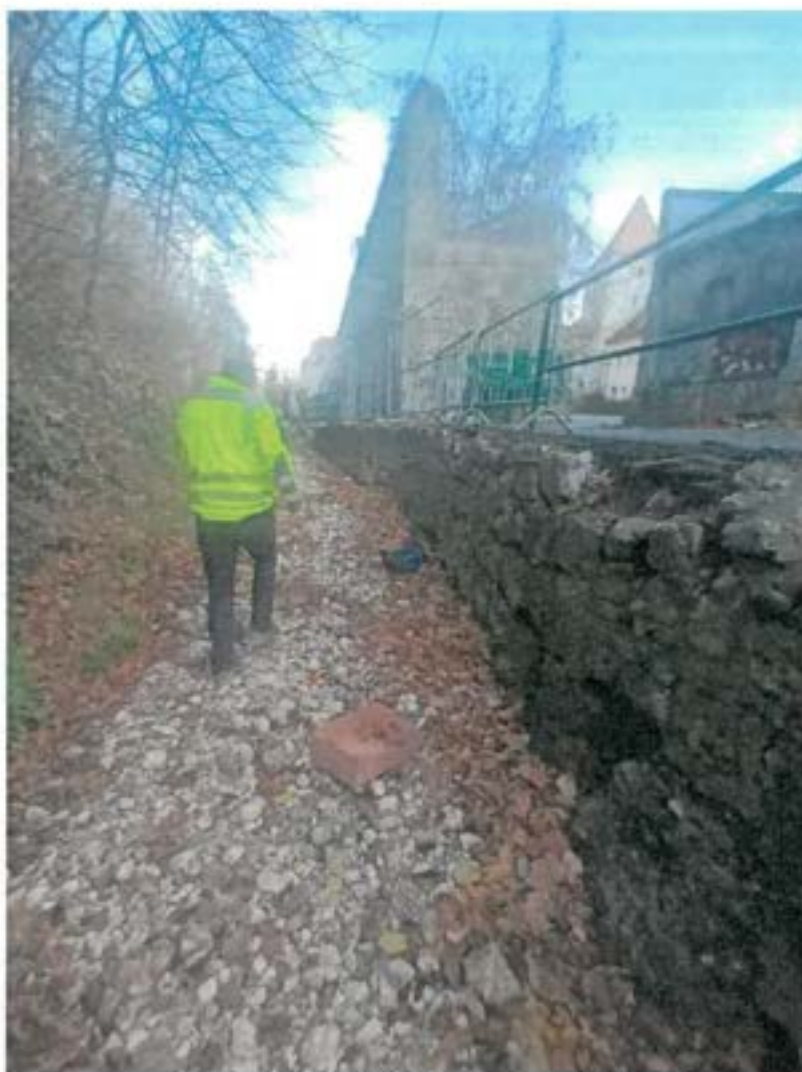
**Foto nr. 1** - Segment 2 - Vedere spre aval. Elevație zid din zidărie de piatră uscată cu elemente lipsă, elemente dislocate, rosturi fără lianți; reparații locale cu mortar pe bază de ciment; baza paramentului (prima asiză prezintă lacune de parament). Se observă zona trotuarului, în risc de desprindere. Grinda de beton armat din anii 1960 pentru menținerea balustradei metalice prezintă risc de prăbușire în canal.

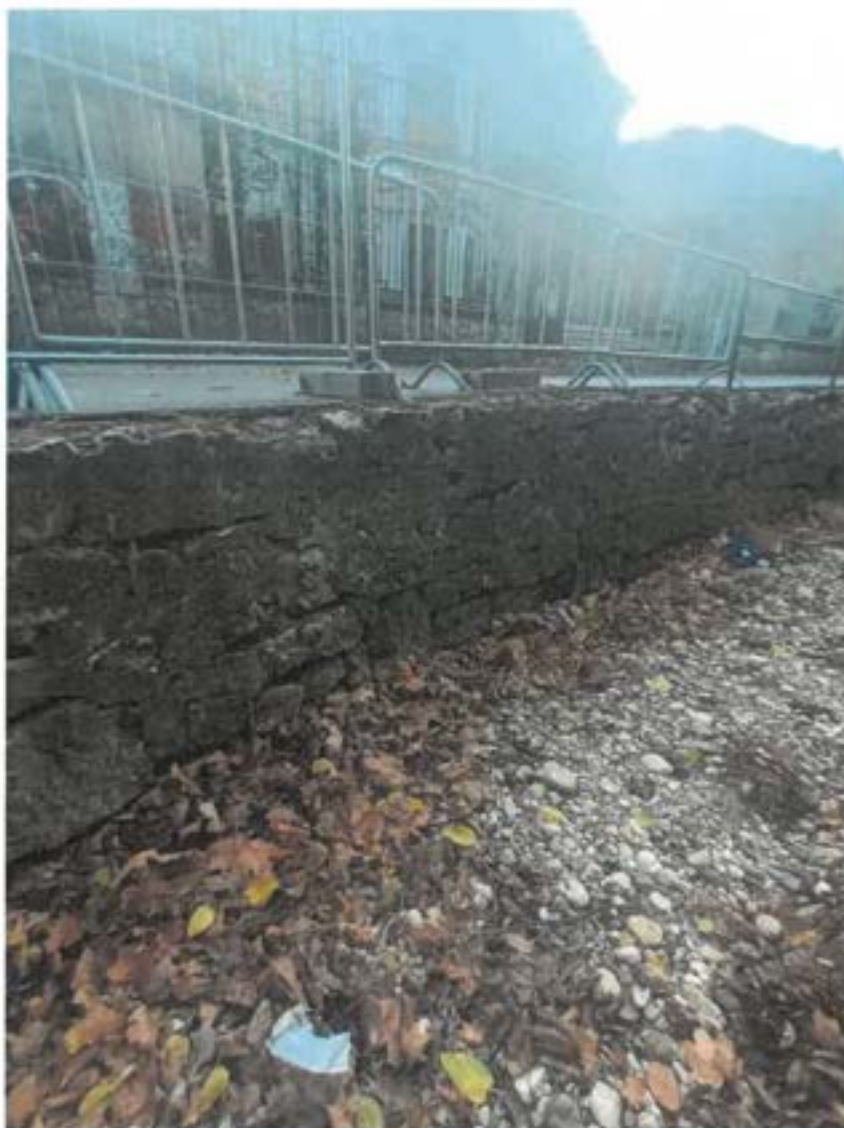
**Foto nr. 2 Segmentul 1 - Vedere din albie spre elevația zidului către amonte. Elevație zid din zidărie de piatră uscată cu elemente lipsă, elemente dislocate, rosturi fără lianță, reparații locale cu mortare pe bază de ciment; baza paramentului (prima asiză prezintă lacune de parament). Se observă zona trotuarului, în risc de desprindere. Grinda de beton armat din anii 1960 pentru menținerea balustradei metalice prezintă risc de prăbușire în canal.**

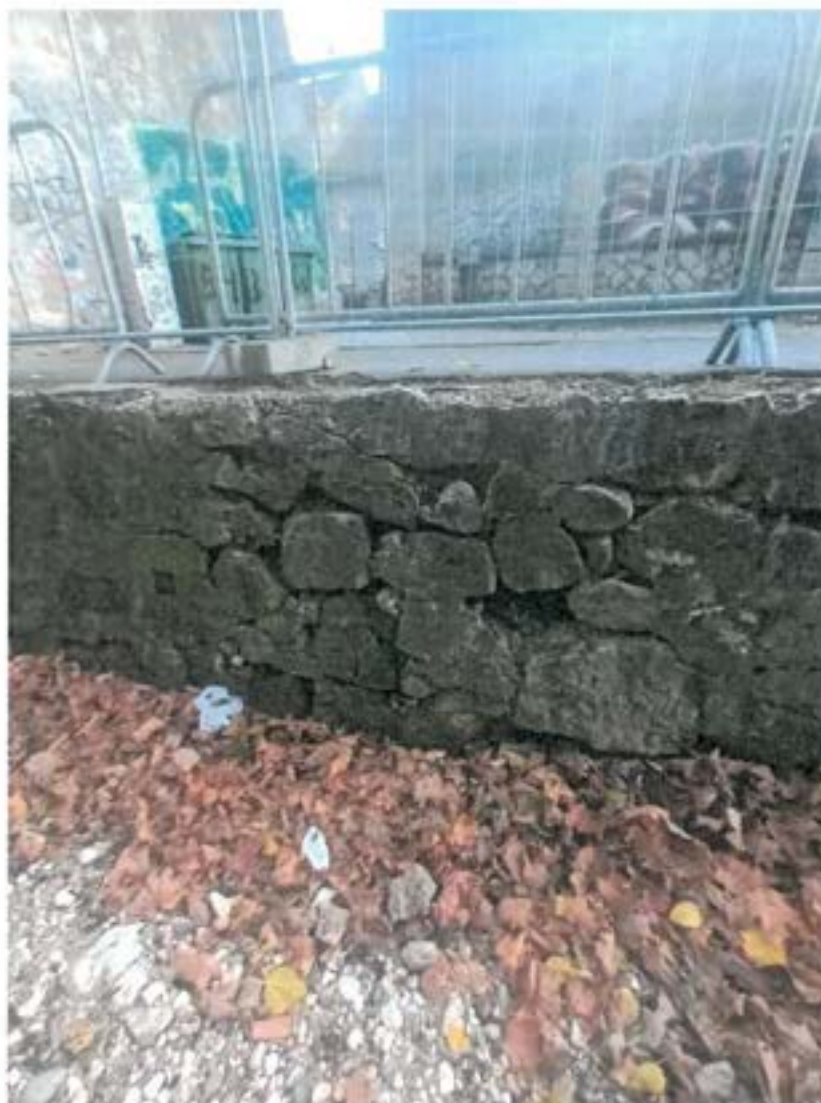
Foto nr. 3

Vedere din albie spre elevatia zidului. Elevatie zid din zidarie de piatra uscata cu elemente lipsa, elemente dislocate, rosturi fara lianti

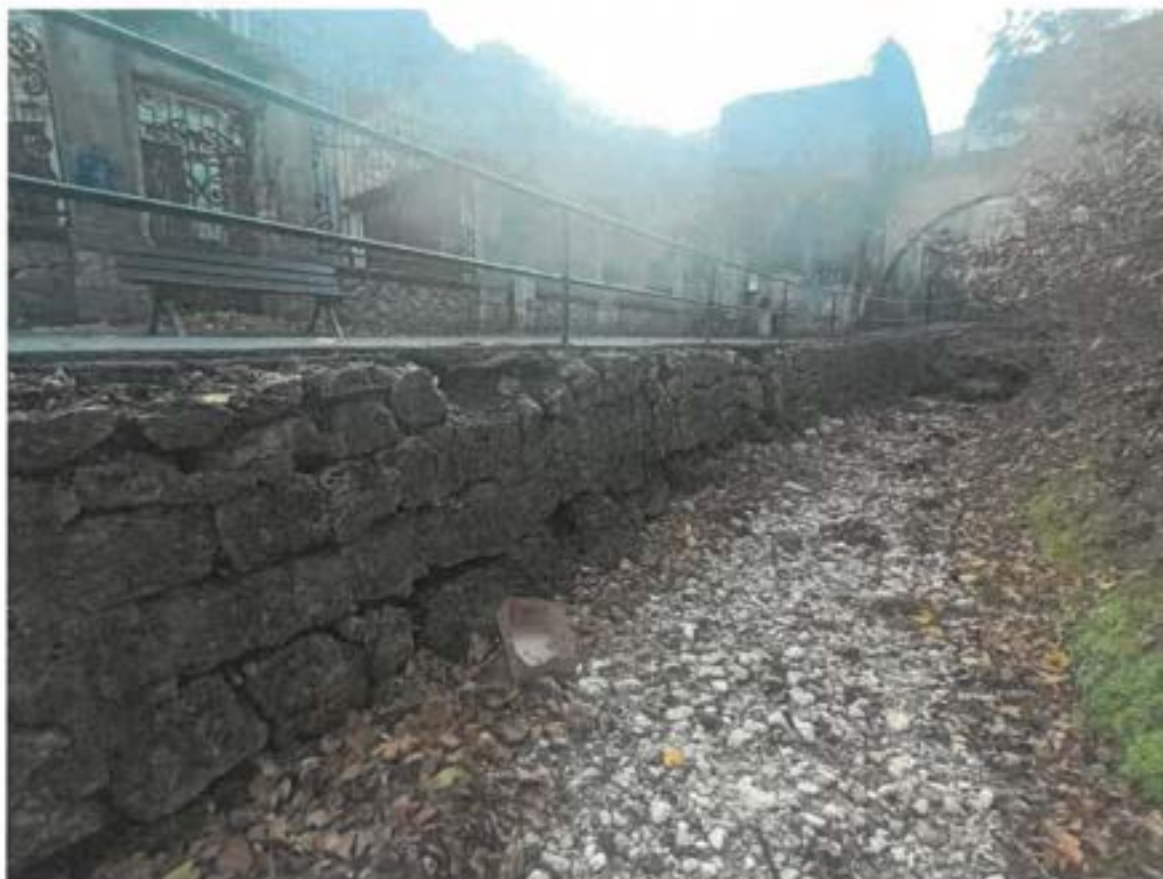
**Foto nr. 4** - Segment 2 - Vedere din albie spre elevatia zidului catre amonte. Elevatie zid din zidarie de piatra uscata cu elemente lipsa, elemente dislocate, rosturi fara lianti. reparații locale cu mortare pe bază de ciment; baza paramentului (prima asiză prezintă lacune de parament). Se observă zona trotuarului, în risc de desprindere. Grinda de beton armat din anii 1960 pentru menținerea balustradei metalice prezintă risc de prăbușire în canal.

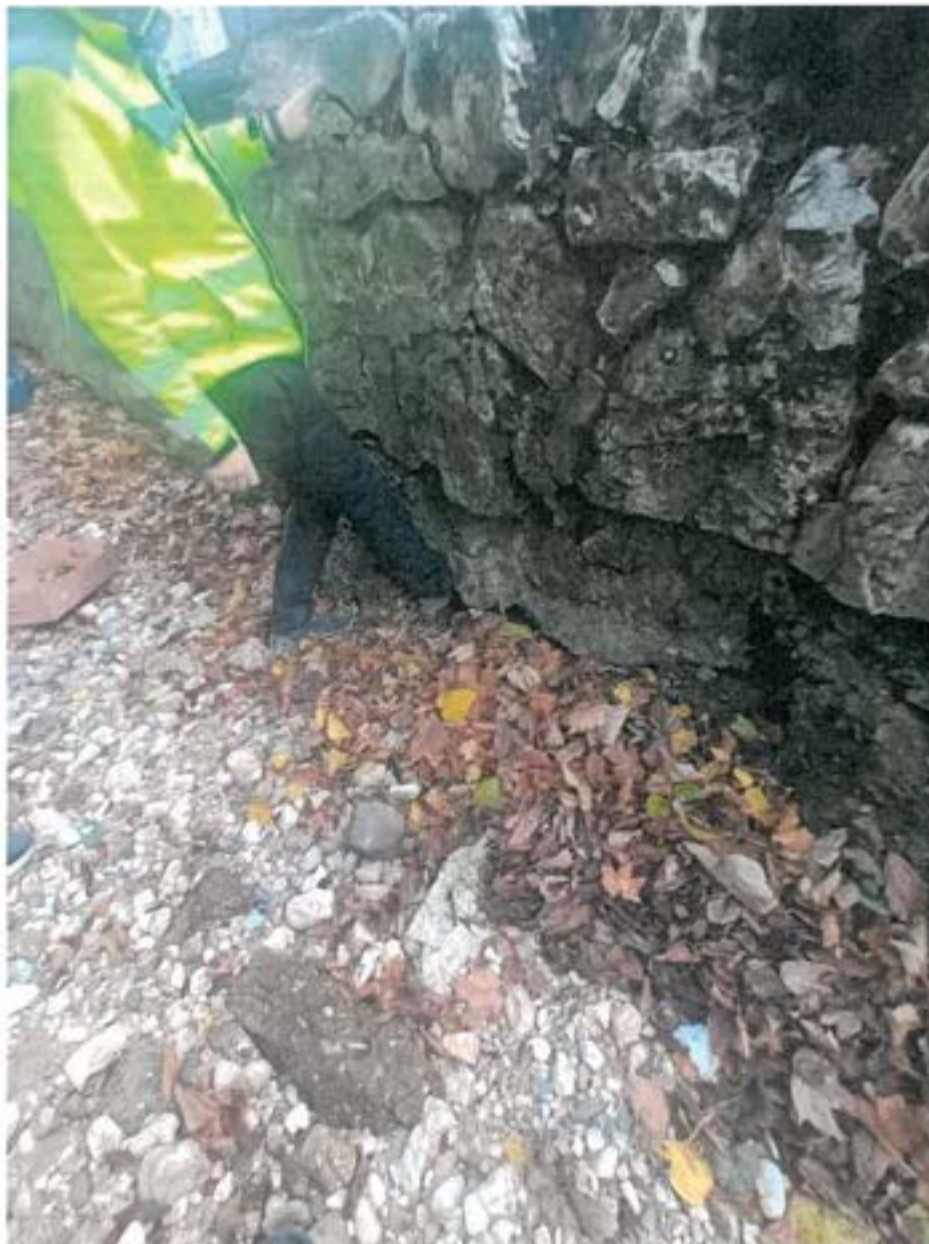
Foto nr. 5 Vedere din albie spre elevatia zidului. Elevatie zid din zidarie de piatra uscata cu elemente lipsa, elemente dislocate, rosturi fara lianti. Zidaria prezinta goluri atat in zona talvegului cat si pe fata elevatiei.

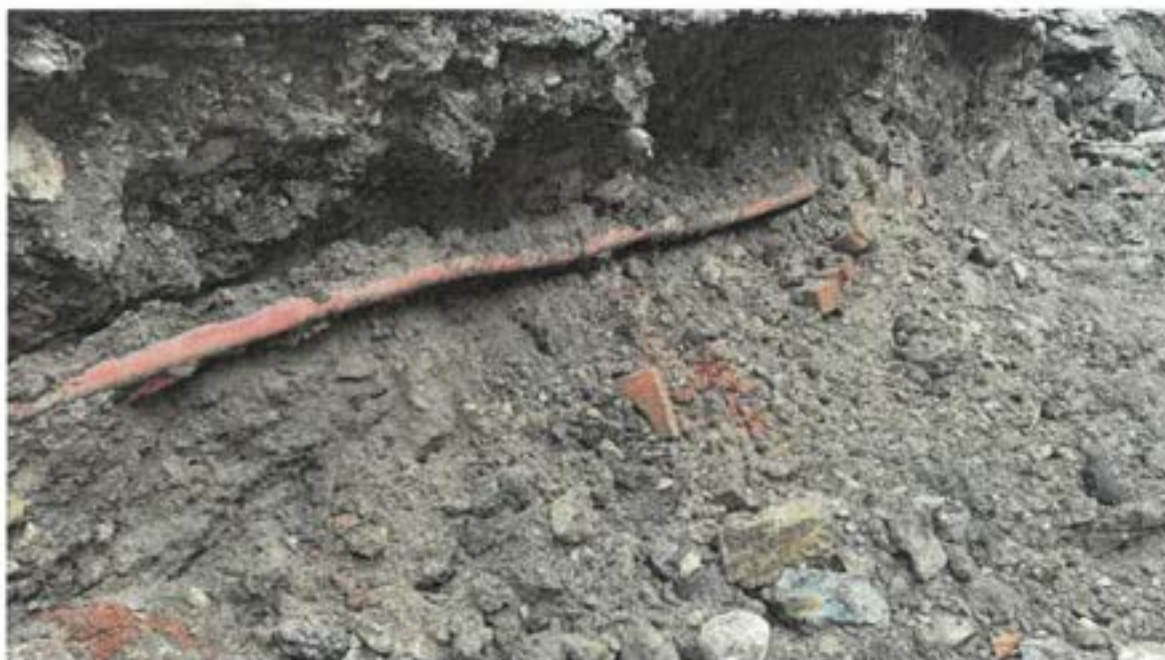
Foto nr. 6 - Cabiuri electrice functionale ingropate in spatele zidului in corpul trotuarului.

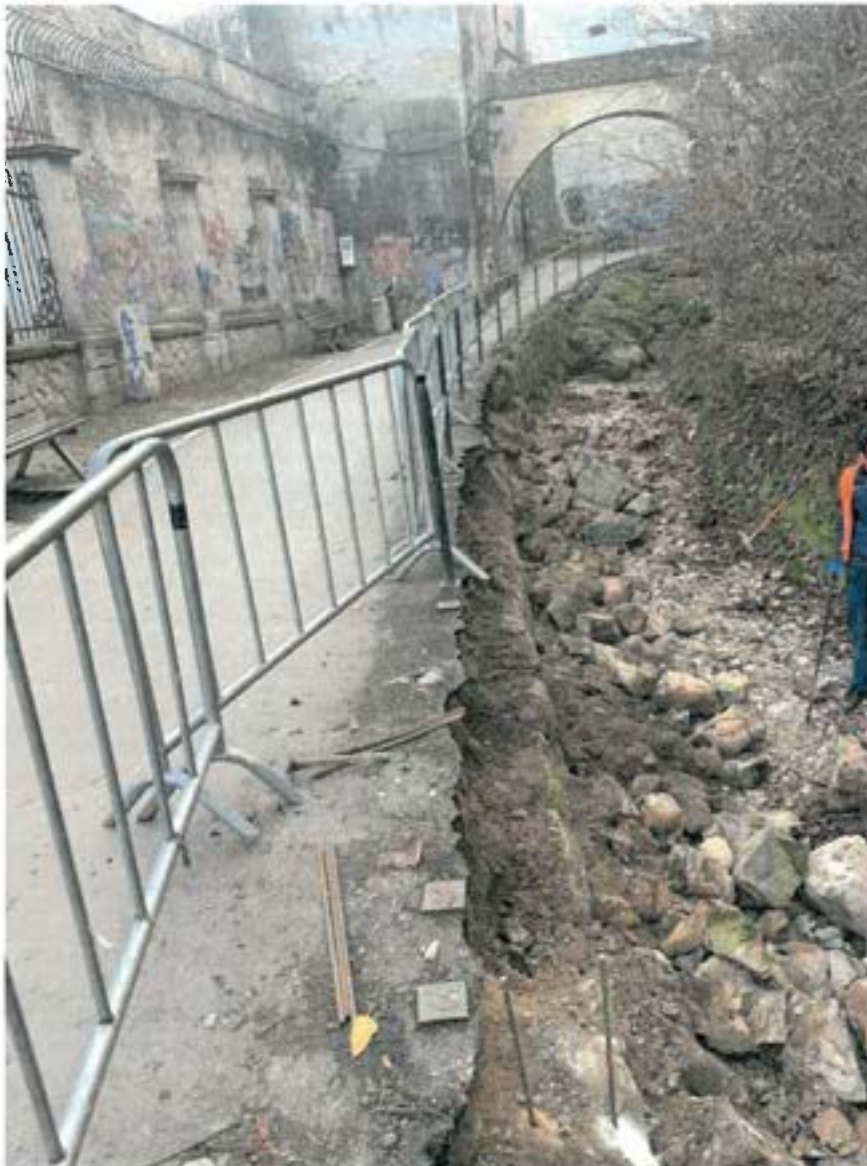
Foto nr. 7 - Elevație zid prabusit sub propria greutate datorita golurilor din elevatie si lipsa liantului dintre elemente.

- eroziunea talvegului și a subspalării fundației zidului;
- lipsa liantului dintre pietre, fiind o zidărie uscată din piatră brută;
- erodarea zonelor de contact ale fiecărei pietre brute, datorate degradării fizice și chimice în timp, sub acțiunea apei și a fenomenelor de îngheț – dezgheț
- antrenarea în timp fracțiunii fine a pământului din spatele zidului și din corpul aleei, sub acțiunea apelor pluviale și a apelor paraului în timpul scurgerii de debit importante de ape meteorice
- lipsa unor elemente din elevația zidului; lipsa lucrărilor periodice de întreținere.

- Refacerea elevației zidului prin utilizarea pietrei recuperate după prăbușirea zidului vechi (piatra va fi curățată, pe cât posibil, de mușchi și licheni);
- Dispunerea pietrelor astfel încât fața zidului să fie cât mai uniformă, cu o retragere de la verticală de 10:1 spre trotuar;
- Rostuirea pietrelor cu mortar pe bază de lianți hidraulici;
- Realizarea în spatele zidului a unei umpluturi din refuz de ciur sau piatra sparta, învelit în geotextil, pentru prevenirea antrenării particulelor fine din corpul aleei pietonale.
- Pe ultimul rând superior se vor lăsa spațiile necesare montării stâlpilor pentru parapetele pietonale metalice.

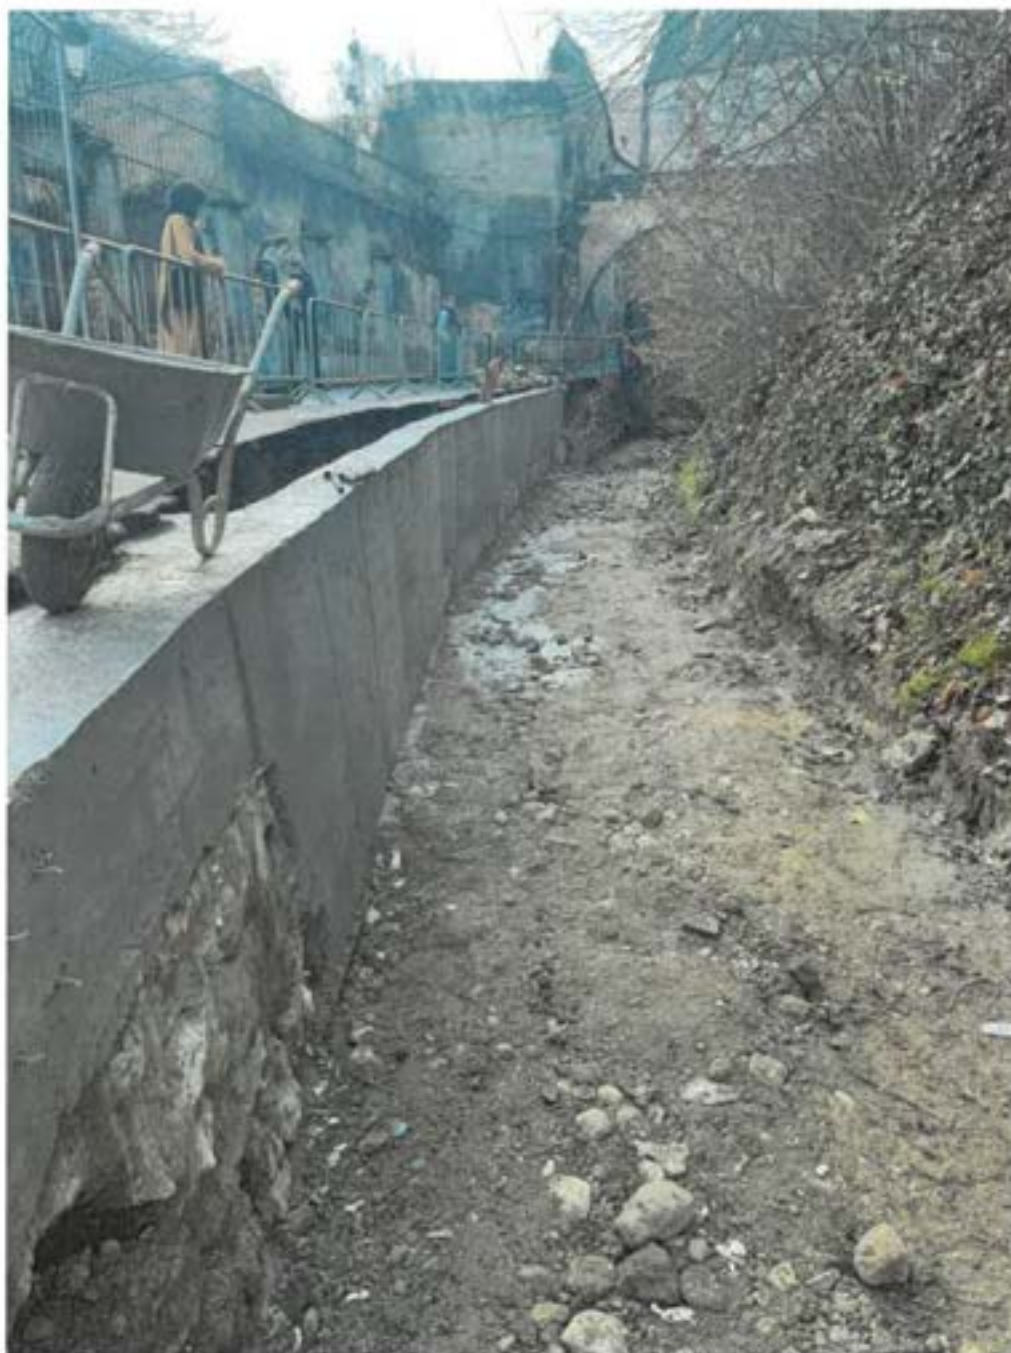
Foto nr. 8 - segment 2 - Elevatia noului zid realizat din beton armat C 30/37
