# RAPORT DE INVESTIGARE PRELIMINARĂ PENTRU PLATFORMA INDUSTRIALĂ RULMENTUL BRAȘOV

PRIMĂRIA MUNICIPIULUI BRAȘOV

BUCUREȘTI, AUGUST 2022

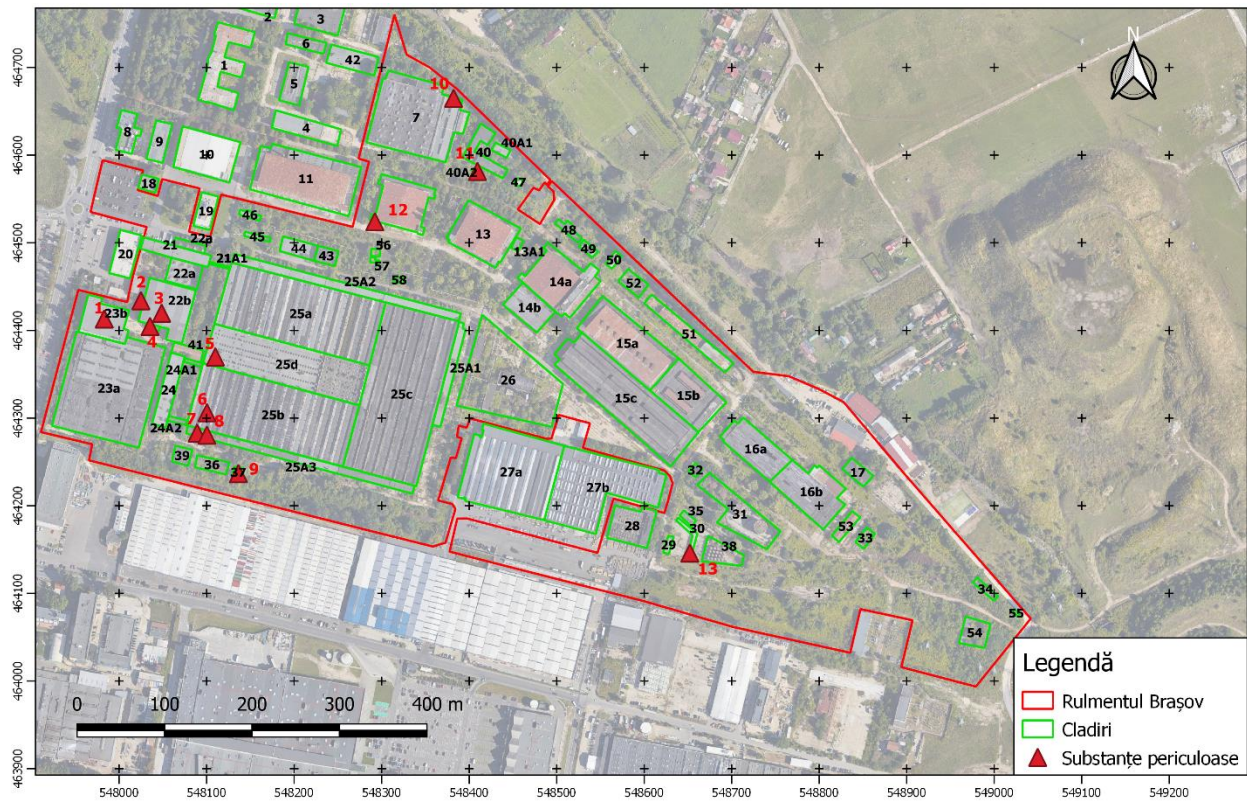
Figura 17 – Locații în care au fost observate butoaie și recipiente cu/de substanțe chimice periculoase în cantități relevante

În timpul vizitei pe amplasament au fost observate recipiente cu substanțe chimice în punctele 1-13 reprezentate în figura de mai jos.

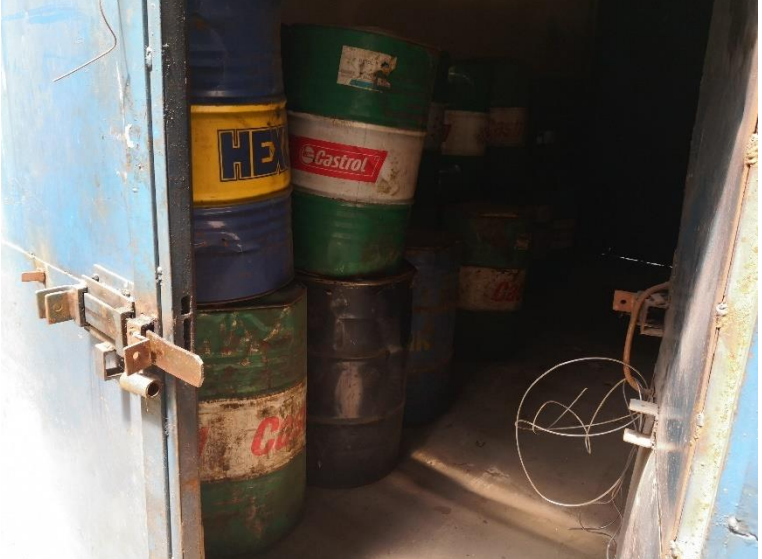
A wide-angle photograph of a large, industrial-style building with a high ceiling and large windows. The floor is cluttered with numerous rusted metal oil drums of various sizes, some lying on their sides and others upright. The walls are weathered and stained.
10	Butoaie cu ulei depozitate în nord-estul clădirii 7 secția mașini-unelte.

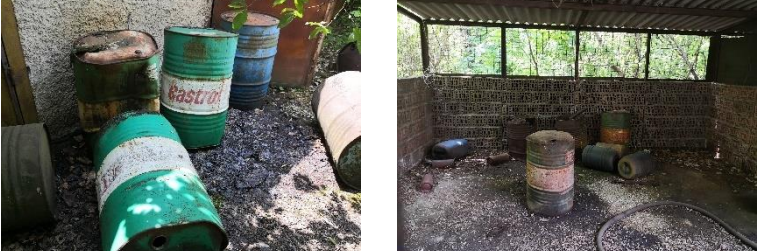
A close-up photograph of a doorway or opening in a blue-painted metal wall. Several oil drums are stacked inside. One drum is prominently labeled 'Castrol' in red and white. The drums are in various states of use and rust.
11	Butoaie depozitate în exteriorul și interiorul șopronului 40A2.

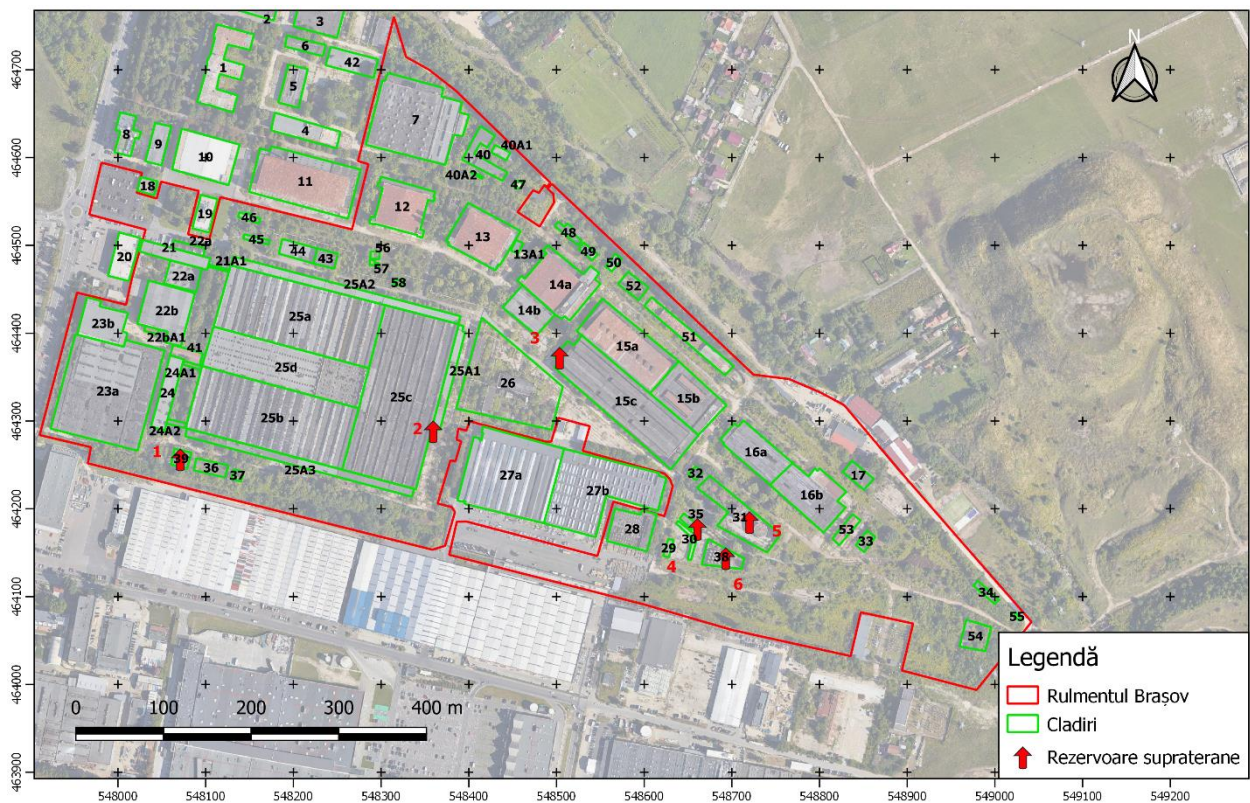
Figura 18 – Locații în care au fost observate rezervoare supratere (ASTs)

Astfel, rezervoare supraterane au fost observate în 6 puncte de pe amplasament, reprezentate în figura de mai jos.

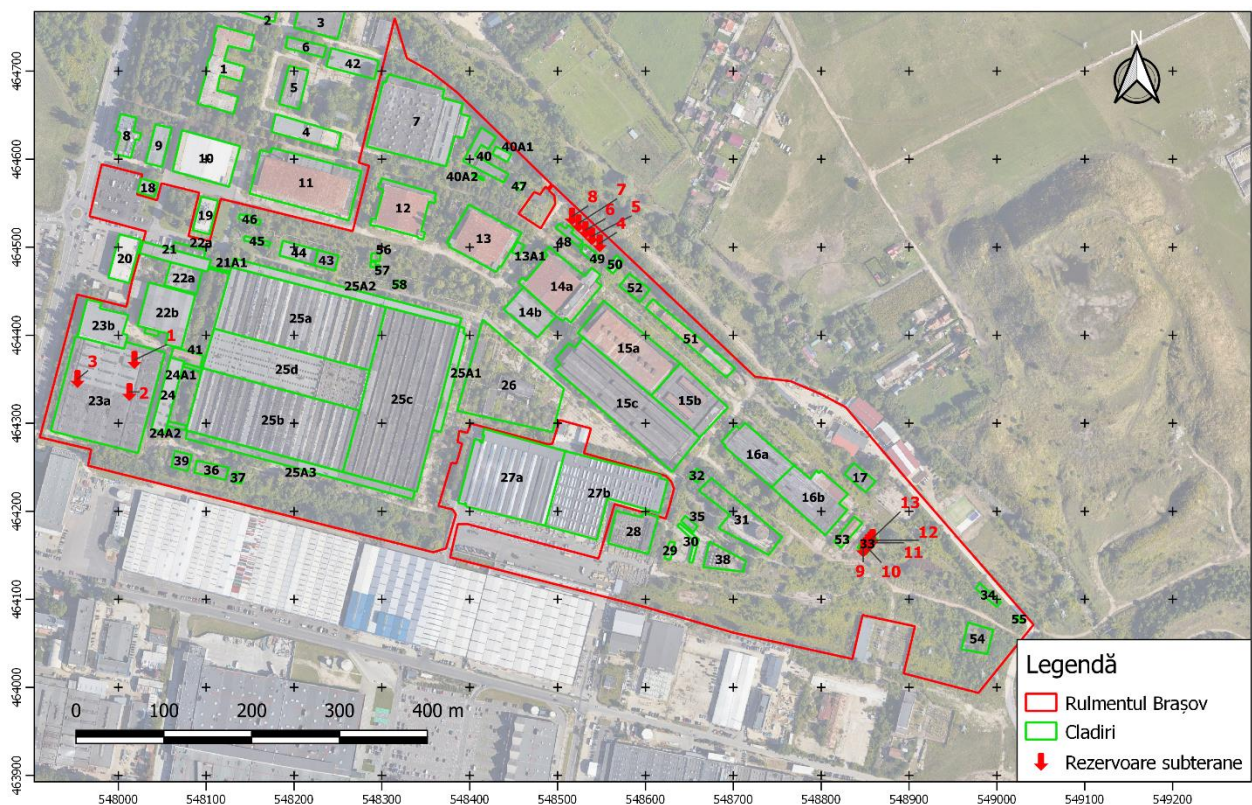
Figura 19 – Descrierea zonelor cu rezervoare subterane observate în timpul vizitei de teren și în documentațiile disponibile

Rezervoarele subterane sunt structuri metalice care se află sub nivelul terenului. În categoria rezervoarelor subterane nu au fost incluse structurile de depozitare din beton chiar dacă se află sub nivelul terenului, acestea fiind incluse în capitolul următor, structuri subterane. Se menționează de asemenea că nu a putut fi estimat volumul niciunui rezervor subteran deoarece nu s-a putut identifica adâncimea rezervorului. În multe situații acestea erau amplasate fie într-o structură subterană betonată care era inundată, fie accesul era aproape imposibil sau genera riscuri de accidentare mult prea mari.

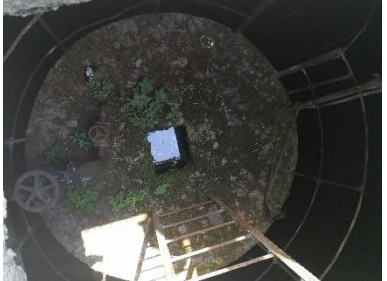
4-8	<p>Rezervoare subterane, probabil pentru apă. Pe baza autorizației de gospodărire a apelor, se presupune că cele 5 rezervoare reprezintă rezerva intangibilă de apă pentru incendiu dar destinația inițială nu poate fi stabilită cu certitudine.</p> <p>Aproape toate rezervoarele aveau incinta inundată cu apă din precipitații. Adâncimea maximă a fiecărui rezervor este incertă.</p>

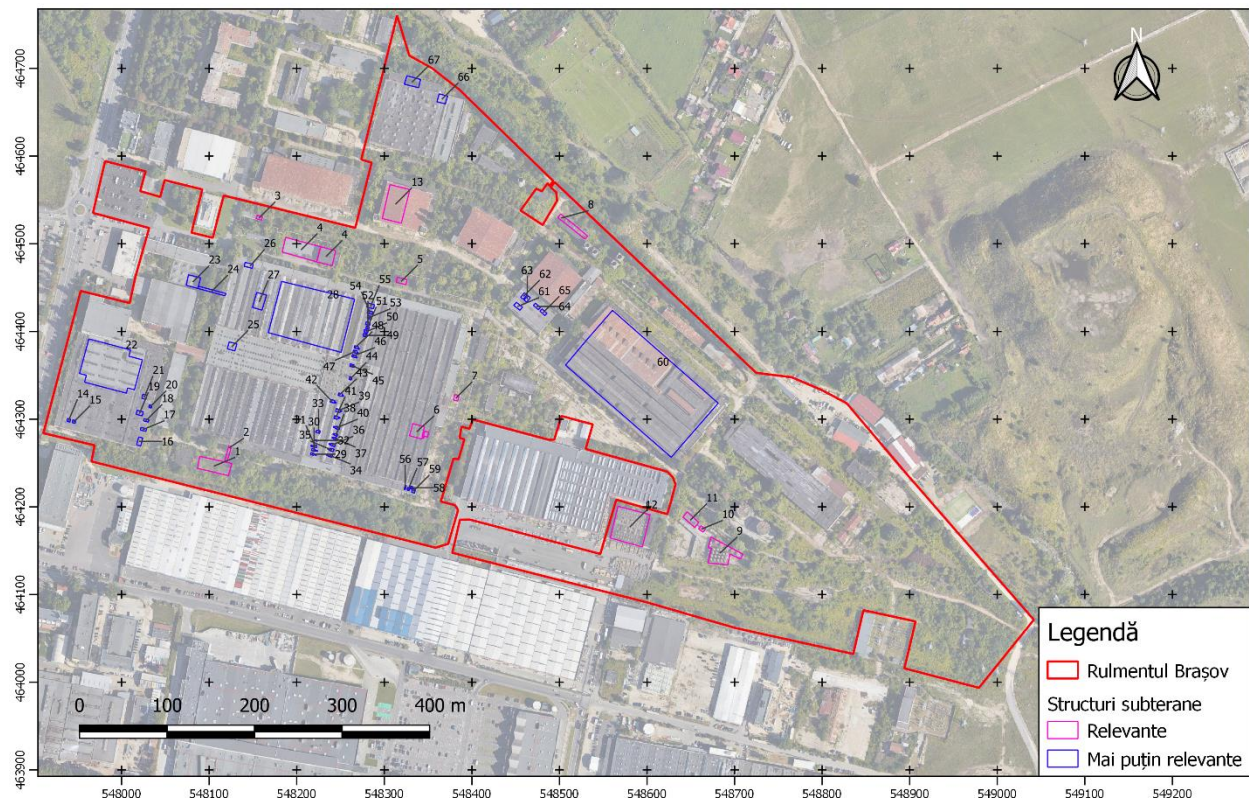
Figura 20 – Structuri subterane observate pe Platforma Rulmentul

În timpul vizitării amplasamentului au fost identificate o serie de structuri subterane care au fost clasificate în relevante și mai puțin relevante. Structurile subterane relevante sunt fie structuri de dimensiuni mari, fie structuri în care era vizibilă prezența unor volume semnificative de apă și ulei. Localizarea structurilor subterane este redată în figura de mai jos.

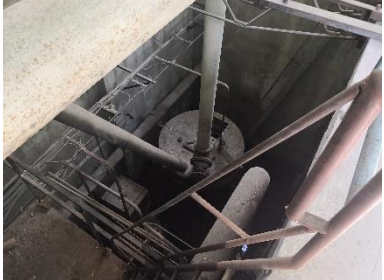
Nr. crt.	Descriere	Fotografie
3	<p>Clădire cu destinație necunoscută, dar care prezintă un rezervor și un panou de informare privind o instalație în incinta căreia consumul de alcool era interzis prin decretul nr. 400/1981. Se presupune că erau prezente substanțe periculoase care constau în uleiuri sau White Spirit și probabil deservea clădirea 25.</p>

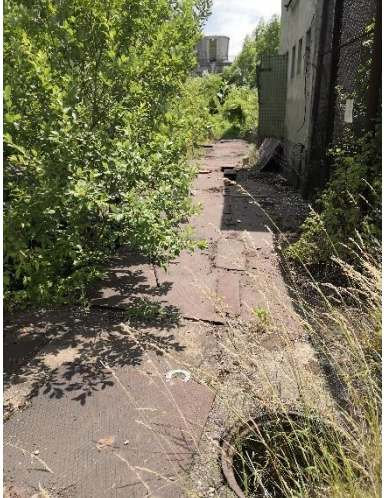
8	Canal subteran acoperit cu placă metalică aflat în zona de nord a stației de gospodărire a apelor industriale. Se presupune că structura era un canal prin care circulau apele industriale neepurate încărcate cu produse petroliere.

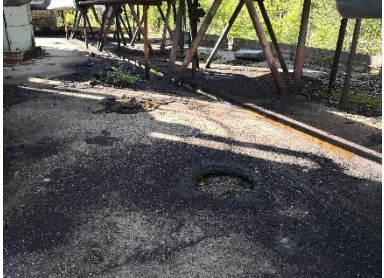
9	Canale și rigole de captare a apei pluviale și a scurgerilor accidentale din zona rezervoarelor supraterane, care se presupune că erau prevăzute cu separatoare de hidrocarburi. În timpul vizitării amplasamentului s-a observat faptul că gurile de vizitare erau inundate cu apă și un strat semnificativ de ulei a fost observat la suprafața apei. Există posibilitatea ca rețeaua de canalizare să fie colmatată dar acest fapt nu poate fi considerat ca fiind cert.

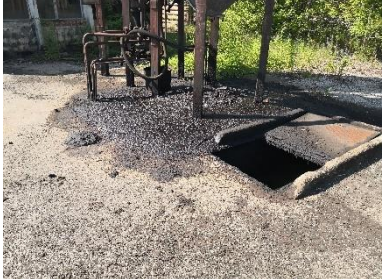
10	Posibil separator de hidrocarburi care deservea depozitul de uleiuri (clădirea 35).

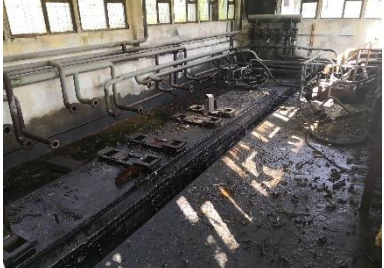
11	Depozit uleiuri semiîngropat cu urme vizibile de hidrocarburi pe paviment.

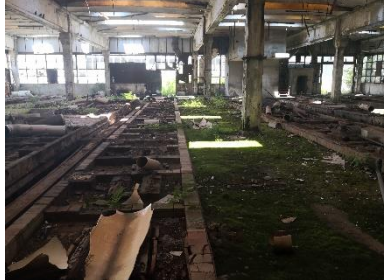
Nr. crt.	Descriere	Fotografie
12	Subsol tehnic aferent clădirii de tratamente de suprafață. Se presupune că există mai multe bazine care constau în curățare, spălare, uscare, galvanizare etc. și unde se foloseau mai multe tipuri de substanțe periculoase precum White Spirit, solvenți, acizi, baze etc.

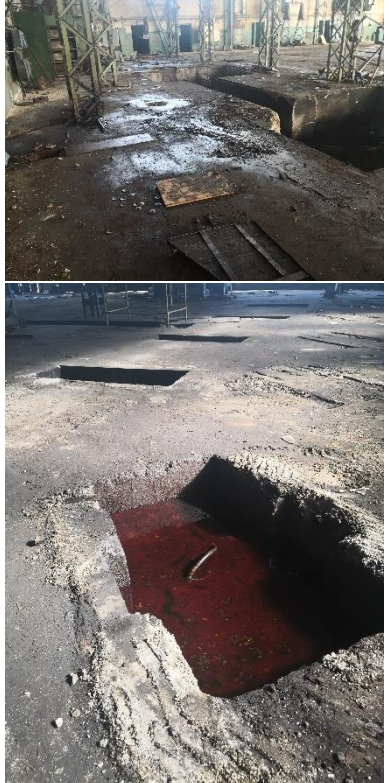
13	Ansamblu de fundații și bazine în interiorul clădirii 12, unele pline cu apă și ulei și urme de hidrocarburi pe paviment.

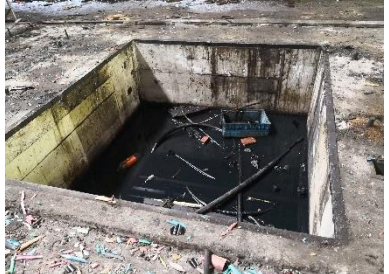
Nr. crt.	Descriere	Fotografie
14-15	Bazine de apă cu adâncime redusă din zona de sud-vest a clădirii 23a. Destinația inițială este incertă.

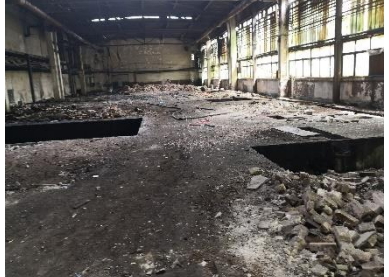
Nr. crt.	Descriere	Fotografie
16-21	Bazine localizate în zona de est a clădirii 23a. Se presupune că destinația acestora era fie fundații de echipamente și instalații, fie băi de acoperiri metalice care deservea secția de rulmenți speciali.

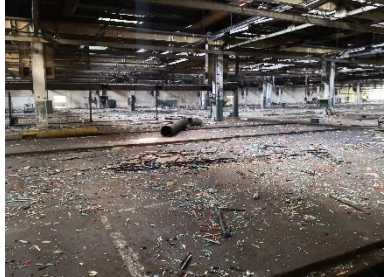
22	Zonă cu canale tehnice prin care erau pozate diverse conducte care comunicau cu rezervoarele subterane descrise în capitolele anterioare (vezi rezervoarele 1, 2 și 3).

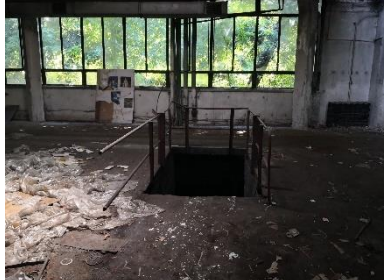
23-24	Subsol tehnic cu canal tehnic care se presupune că are directă comunicare cu clădirea 25a. Destinația inițială este necunoscută.

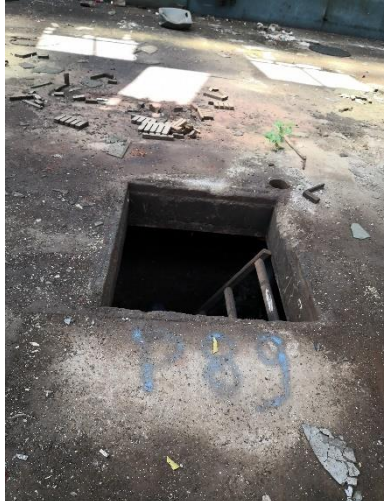
25-27	Subsol tehnic utilizat probabil pentru acces în zona conductelor care transportau ulei și emulsii. În fotografie este reprezentat punctul 25.

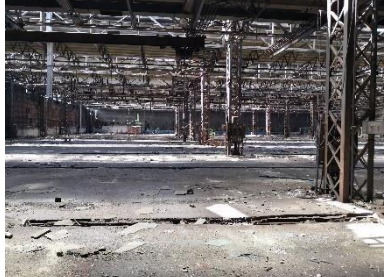
28	Zonă cu canale tehnice prin care erau pozate diverse conducte care se presupune că transportau uleiuri sau emulsii.

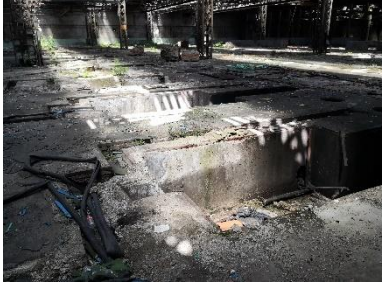
Nr. crt.	Descriere	Fotografie
29-55	Ansamblu de foste fundații ale unor echipamente și instalații care au funcționat pe amplasament în clădirea 25. Fotografie reprezentativă din clădirea 25b.

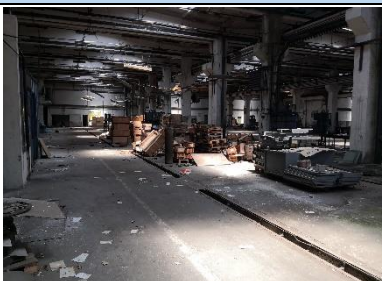
Nr. clădire	Descriere	Fotografie
7	Deșeuri din lemn, metal și materiale de construcții (aprox. 20 mc)

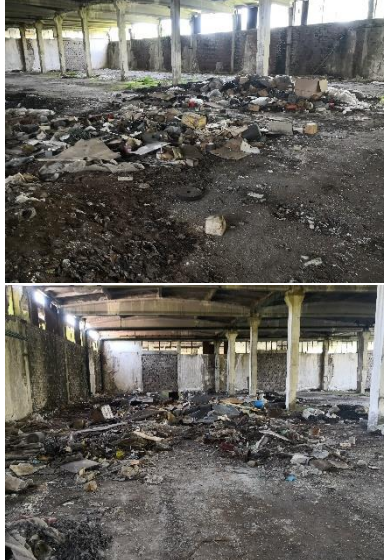
Nr. clădire	Descriere	Fotografie
13	Deșuri din cauciuc, plastic și resturi din plastic (aprox. 10 mc)	 
14	Exemplu de deșuri nepericuloase constând în carton, plastic, cauciuc. În unele zone, deșeurile reciclabile erau contaminate cu ulei, astfel au fost incluse la deșuri periculoase (aprox. 30 mc).	 
15	Exemplu tipic de deșuri din materiale de construcții (aprox. 3000 mc).	 
16	Deșuri reciclabile și materiale de construcții (aprox. 500 mc)

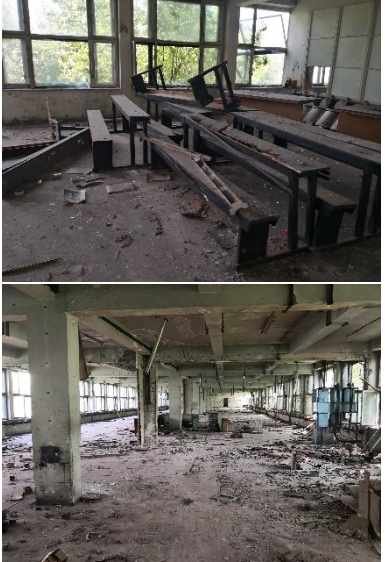
The first photograph shows a wide view of an industrial building's interior, heavily cluttered with debris. The floor is covered in a thick layer of rubble, including bricks, concrete fragments, and other construction materials. The structure's pillars and beams are visible, and the overall scene is one of significant destruction and waste. The second photograph provides a closer view of the debris field, showing a dense accumulation of rubble and some red hoses or cables lying on the ground.
24	Deșuri din lemn (mobilier vechi), plastic, carton, metal (aprox. 200 mc).

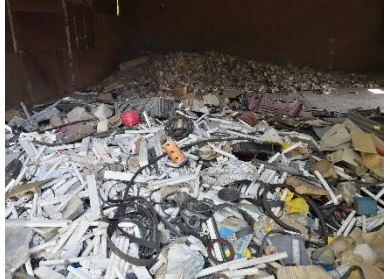
53	Deșeuri din plastic și carton (aprox. 200 mc).

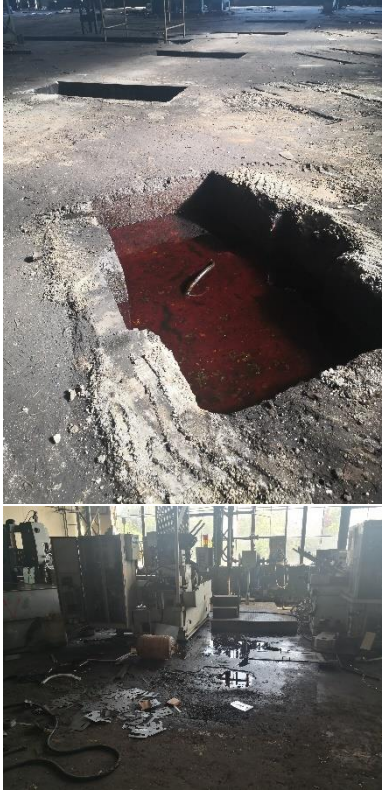
Nr. clădire	Descriere	Fotografie
12	Ape contaminate și ambalaje contaminate (10 mc).

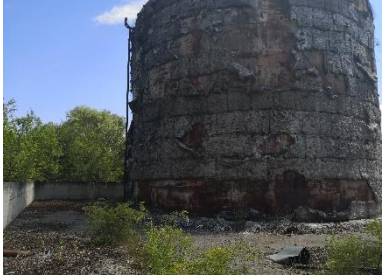
Nr. clădire	Descriere	Fotografie
29-32, 35, 38	Ambalaje metalice contaminate și ape contaminate cu uleiuri (aprox. 10 mc)

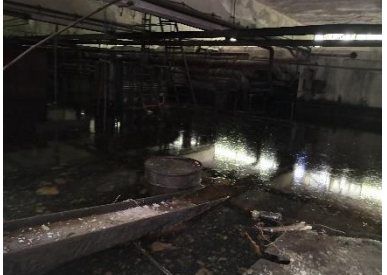
36	Apă uzată cu ulei și ambalaje contaminate (aprox. 250 mc)

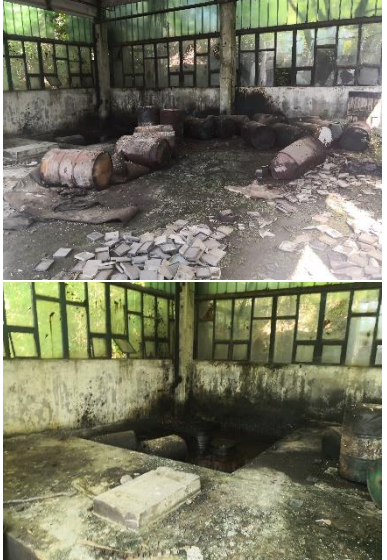
37	Apă uzată cu ulei și ambalaje metalice contaminate (aprox. 20 mc).

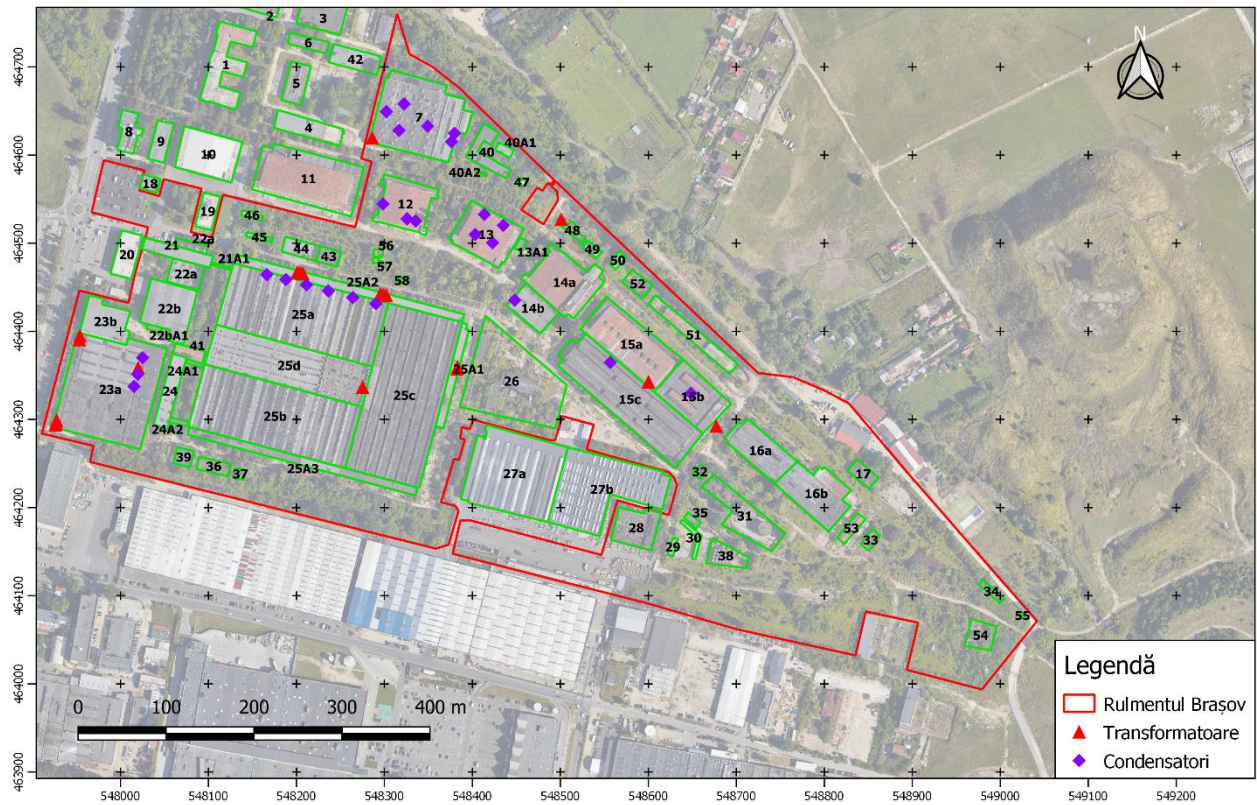
Figura 21 – Locații în care au fost observate echipamente cu conținut potențial de PCB-uri

Punctele în care au fost identificate transformatoare și condensatori cu potențial conținut de PCB-uri sunt redate în figura de mai jos.

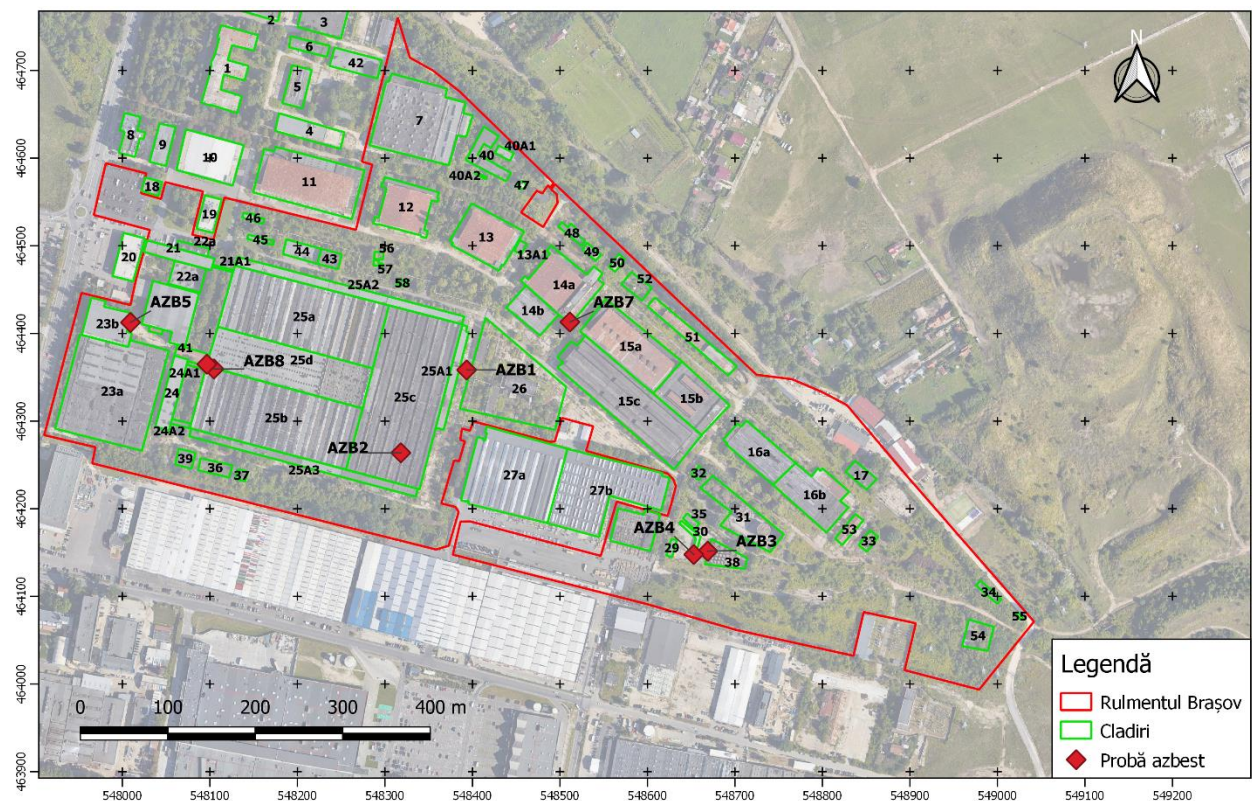
Figura 22 – Punctele de prelevare a probelor de materiale de construcții cu posibil conținut de azbest

Au fost identificate mai multe clădiri care pot conține azbest, iar pentru a efectua o evaluare inițială s-au prelevat 8 probe de azbest din punctele indicate în figura de mai jos.

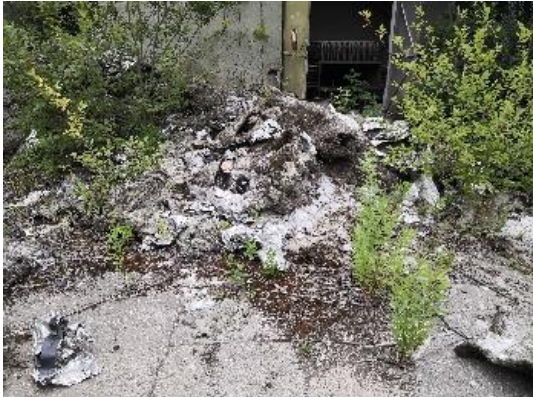
Nr. probă	Descriere	Fotografie	Confirmat
AZB1	Izolație din conducte depozitată în partea de est a clădirii 25c Strungărie și 25A1.

NU
AZB2	Izolație de pe peretele estic din interiorul clădirii 25c Strungărie.

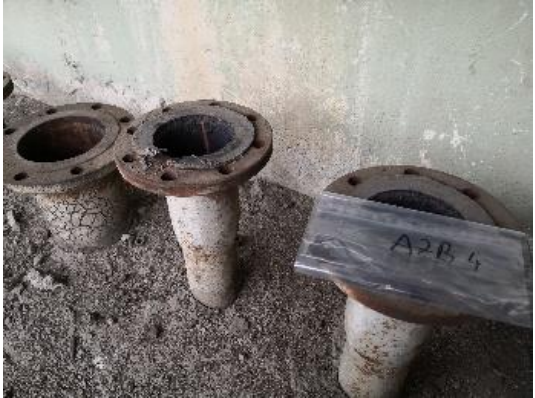
Nr. probă	Descriere	Fotografie	Confirmat
AZB4	Garnitură de la conductele din stația de uleiuri.

DA crizotil (azbest alb)
AZB5	Perete exterior din estul clădirii 23b – clădire multietajată Secția rulmenți speciali.

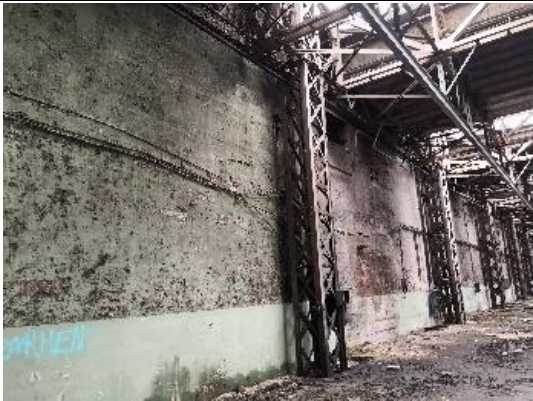
Nr. probă	Descriere	Fotografie	Confirmat
AZB8	Peretele interior nordic al clădirii 25b Secția bile.

DA amozit (azbest gri)

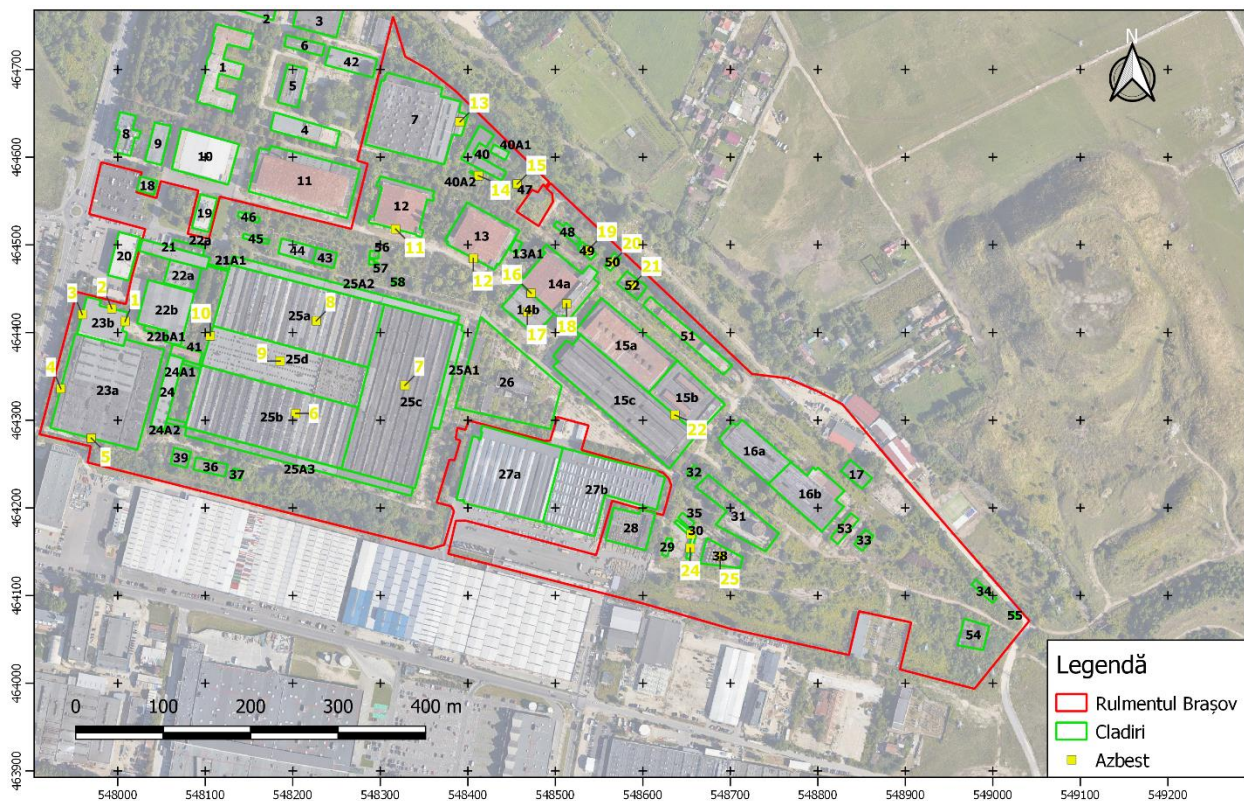
Figura 23 – Puncte în care prezența azbestului trebuie verificată în faza de investigare detaliată

În figura de mai jos au fost reprezentate punctele relevante care ar trebui investigate pentru a confirma sau infirma prezența azbestului, iar descrierea fiecărui punct a fost furnizată în tabelul de mai jos.

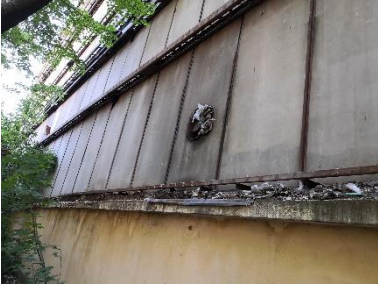
Nr. pct.	Descriere	Fotografie	Cantitate aproximativă	Clasificare
1-3	Fațada estică, nordică și vestică a clădirii 23b

≈ 1650 mp	Confirmat
4-5	Fațada vestică și sudică a clădirii 23a (posibil și fațada estică dar nu a putut fi vizualizată corespunzător din cauza vegetației)

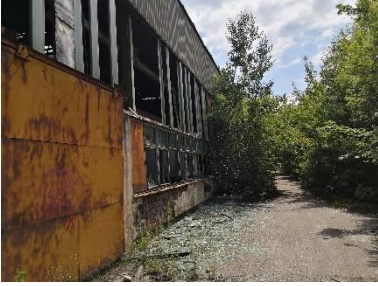
≈ 450 mp	Potențial
6	Izolația de pe pereții interiori a clădirii 25b și tavan

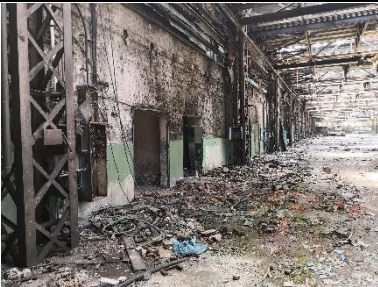
≈ 9400 mp	Confirmat pereți Potențial tavan
7	Izolația de pe pereții interiori a clădirii 25c și tavan

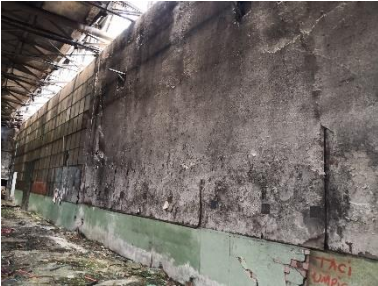
≈ 11000 mp	Confirmat pereți Potențial tavan
8	Izolația de pe pereții interiori a clădirii 25a și tavan

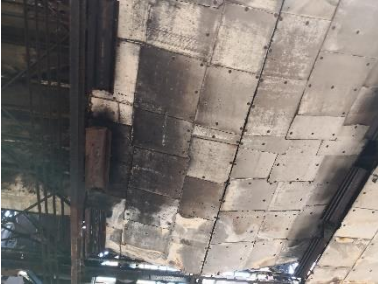
≈ 9400 mp	Potențial
9	Izolația de pe pereții interiori a clădirii 25d și tavan

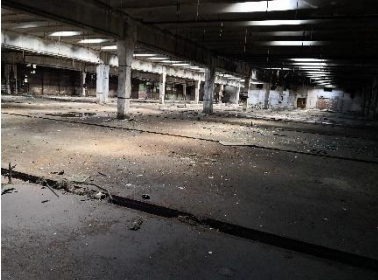
≈ 6500 mp	Potențial

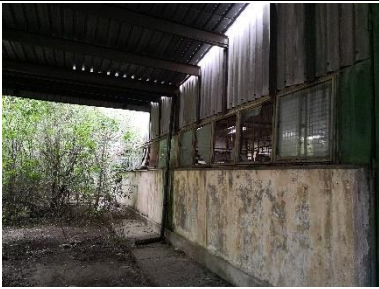
Nr. pct.	Descriere	Fotografie	Cantitate aproximativă	Clasificare
10	Izolația de pe fațada vestică a clădirii 25

≅ 600 mp	Confirmat
11	Peretele exterior sudic (partea superioară) a clădirii 12

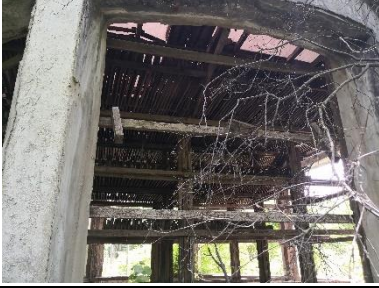
≅ 35 mp	Potențial
15	Pereții stației de răcire a apei și alte elemente constructive a clădirii 47

Inestimabil	Potențial
16	Peretele exterior sudic (partea superioară) a clădirii 14a	N/A	≅ 200 mp	Potențial

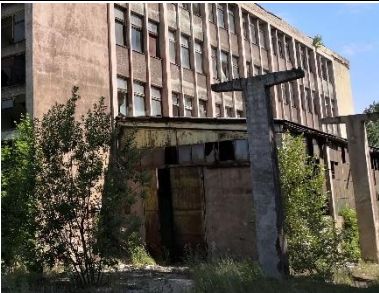
≅ 300 mp	Potențial
18	Acoperișul anexei estice a clădirii 14a

≅ 700 mp	Confirmat
19	Pereții stației de răcire a apei și alte elemente constructive a clădirii 49

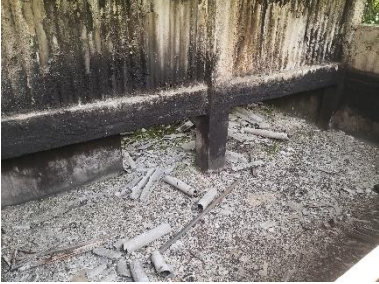
Inestimabil	Potențial
20	Pereții stației de răcire a apei și alte elemente constructive a clădirii 50

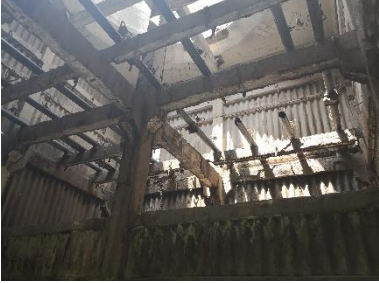
Inestimabil	Potențial
21	Pereții stației de răcire a apei și alte elemente constructive a clădirii 52 (în principal garnituri)

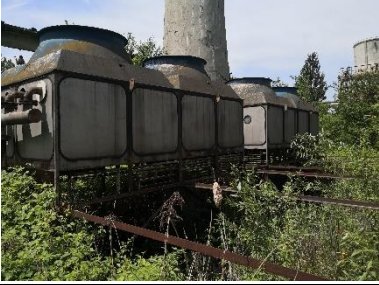
Inestimabil	Potențial
22	Pereții interiori despărțitori a clădirii 15

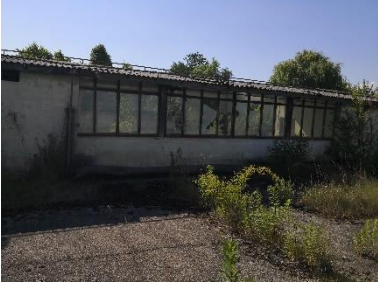
Nr. pct.	Descriere	Fotografie	Cantitate aproximativă	Clasificare
23	Acoperișul copertinei din parcul de rezervoare

≈ 250 mp	Potențial
24	Garniturile conductelor aferente parcului de rezervoare (se vor considera toate garniturile conductelor care transportau uleiuri)

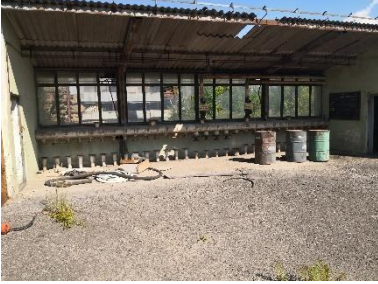
Inestimabil	Confirmat
25	Socul rezervoarelor (1x60 m <sup>3</sup> + 6x20 m <sup>3</sup> ) 2,6; 4,2 2,7

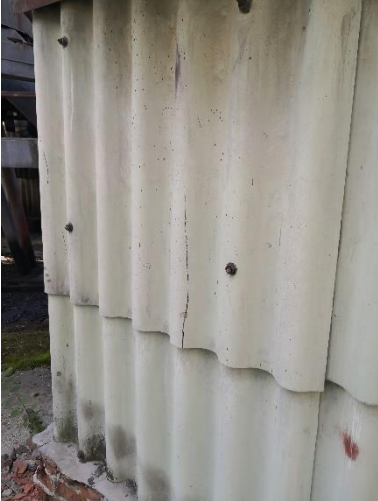
≈ 165 mp	Potențial
