## Proiect de conservare - restaurare portal din piatră sculptată

### **BASTIONUL POSTĂVARILOR – Ansamblul fortificațiilor orașului Brașov**

**Cod LMI: BV-II-m-A-11294.04**

**Beneficiar: MUNICIPIUL BRAȘOV**

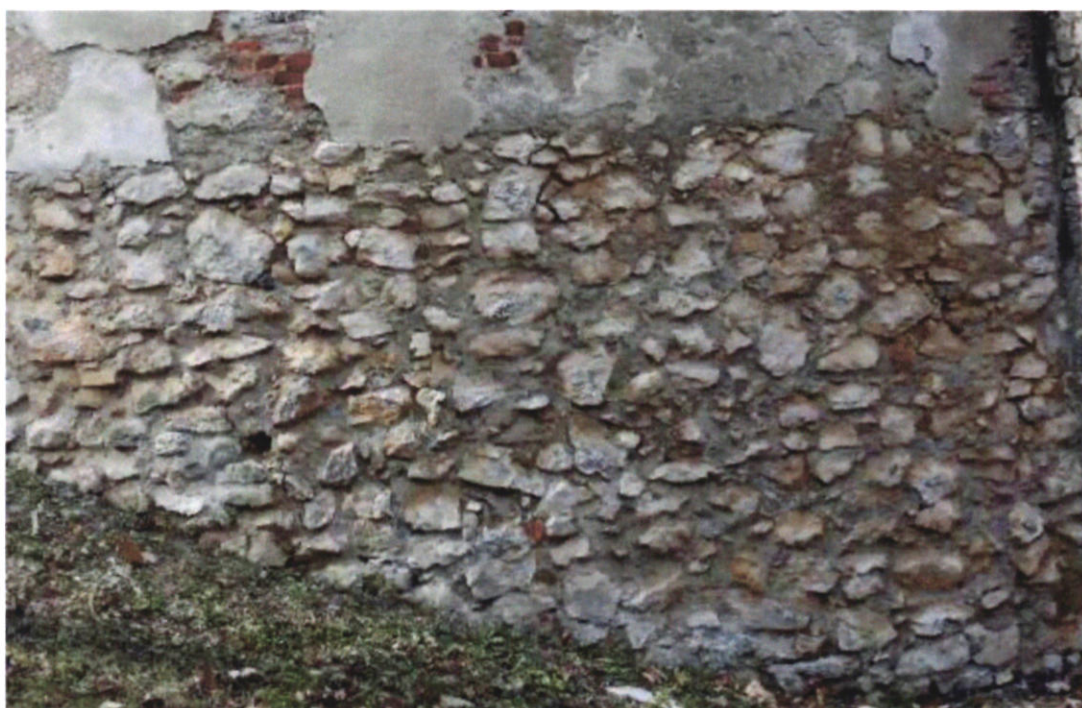
*La baza bastionului este vizibil sistemul constructiv al zidăriei din bucăți de piatră nefasonate și cărămidă prinse în mortar de var. Este posibil ca această zonă să fi fost lăsată intenționat netencuită la ultima campanie de intervenții din 1960-1961*

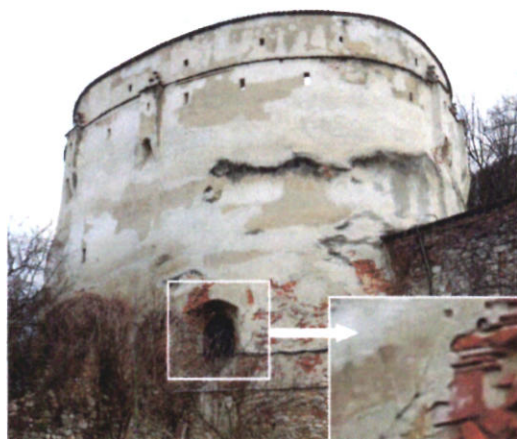
Degradările generale identificate la nivelul componentelor artistice ale portalului au drept cauză prezența umidității, a depunerilor de diverse naturi, a intervențiilor realizate de-a lungul timpului cu materiale incompatibile structural și estetic cu materia originală.

- dezagregarea granulară a materialului litic;
- fisuri și zone mari lacunare ale materialului litic;
- lipsă mortar de rost;
- depozite de resturi de materiale, pământ și prezența plantelor ruderales.

*Vedere de ansamblu a portalului din piatră de pe fațada de vest.*

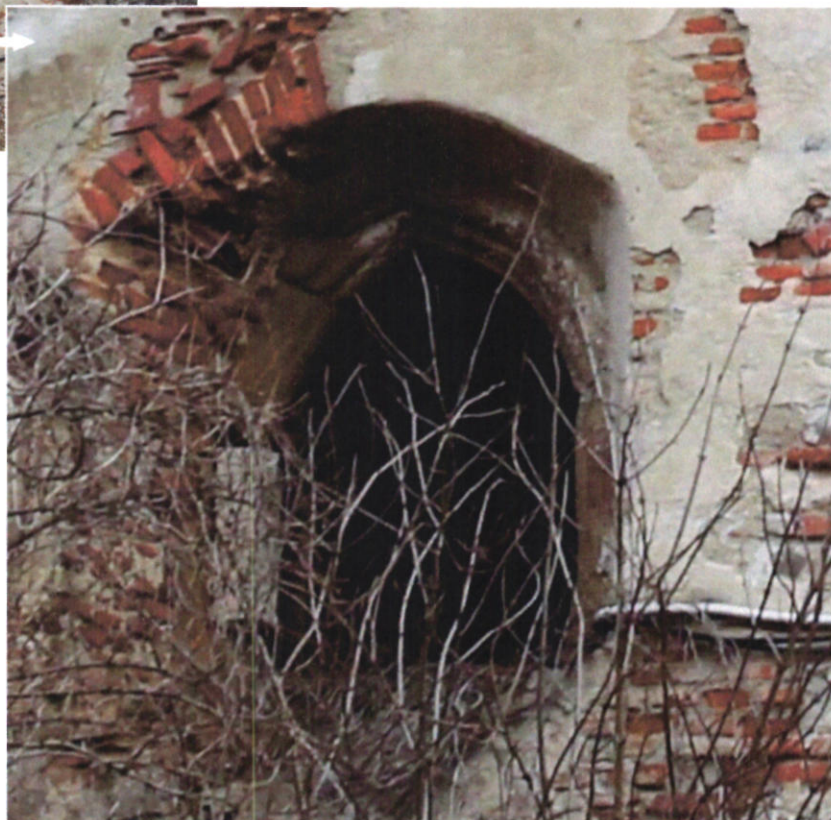
*Imagine de detaliu a vederii portalului de pe fațada exterioară a bastionului.*

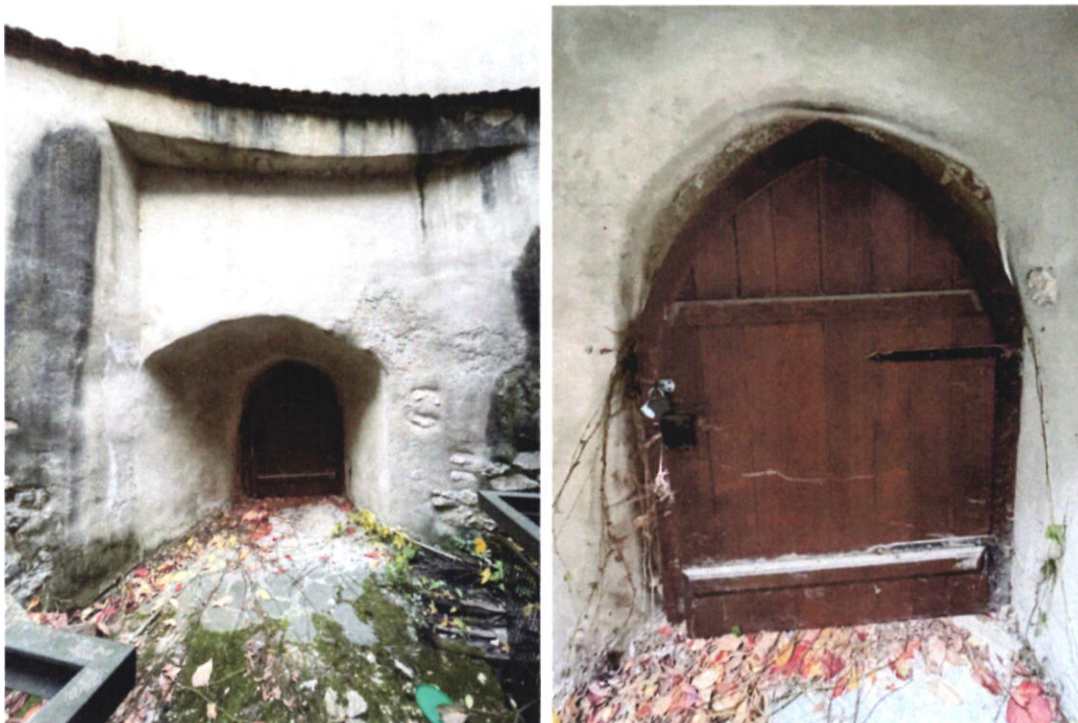
➤ Intervenții necorespunzătoare realizate de-a lungul timpului

*Vedere din interiorul bastionului asupra portalului. Închiderea interioară a deschiderii portalului, se face cu o ușă din lemn, realizată recent conform imaginii de la sfârșitul sec. al XIX-lea, amplasată pe partea din interior a bastionului.*

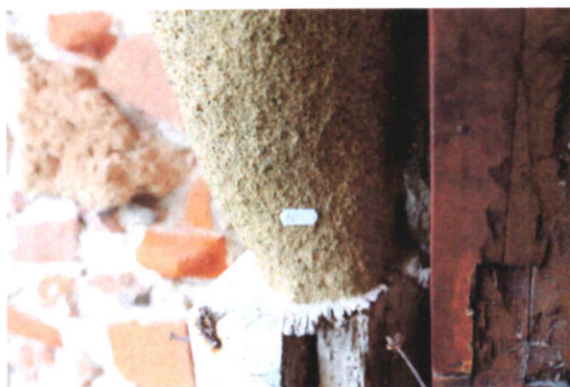
*Locul de prelevare*

Având în vedere gradul ridicat de deteriorare suprafețelor portalului, s-a optat pentru prelevarea probei dintr-o zonă ce prezenta o coeziune mai mare a materialului litic. S-au prelevat probe de dimensiuni mici de rocă, cu ajutorul unei dălțițe, de la suprafața suportului componentelor litice.

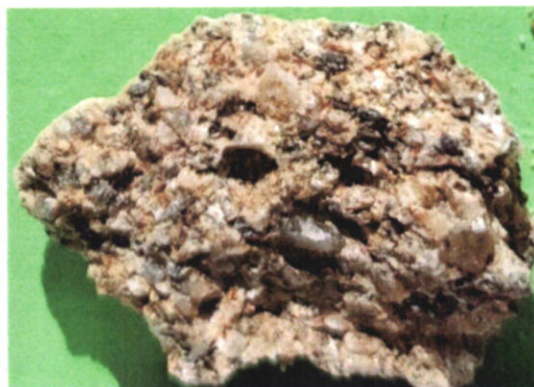
*Imagini de detaliu*

**Locul de prelevare:** bastion, intrare nord, profil ancadrament de piatră, latura de vest.

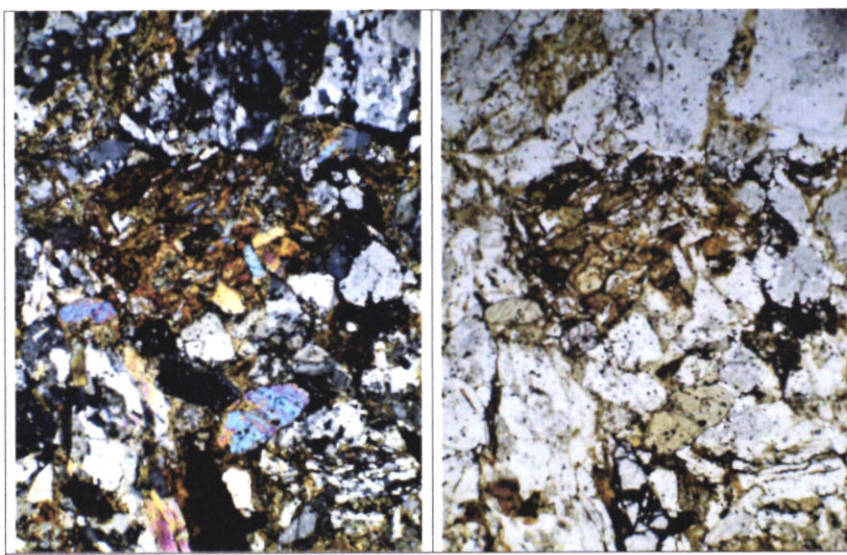
Caracteristicile mineralogice și structurale ale rocii confirmă varietatea petrografică de **grauwacke**.

Compozițional, liantul este mixt, alcătuit predominant din filosilicați microcristalini+hidroxizi de fier colomorfi, ce constituie genetic matricea clastelor și mult subordonat din calcit microcristalin, cu rol de ciment.

Imagini microscopice, cu nicoli încrucișați (N+) și cu nicoli paraleli (NII). Conectivitatea porilor este mică, majoritatea lor fiind izolați sau cu grad foarte mic de comunicare între 2 – 3 pori închiși.

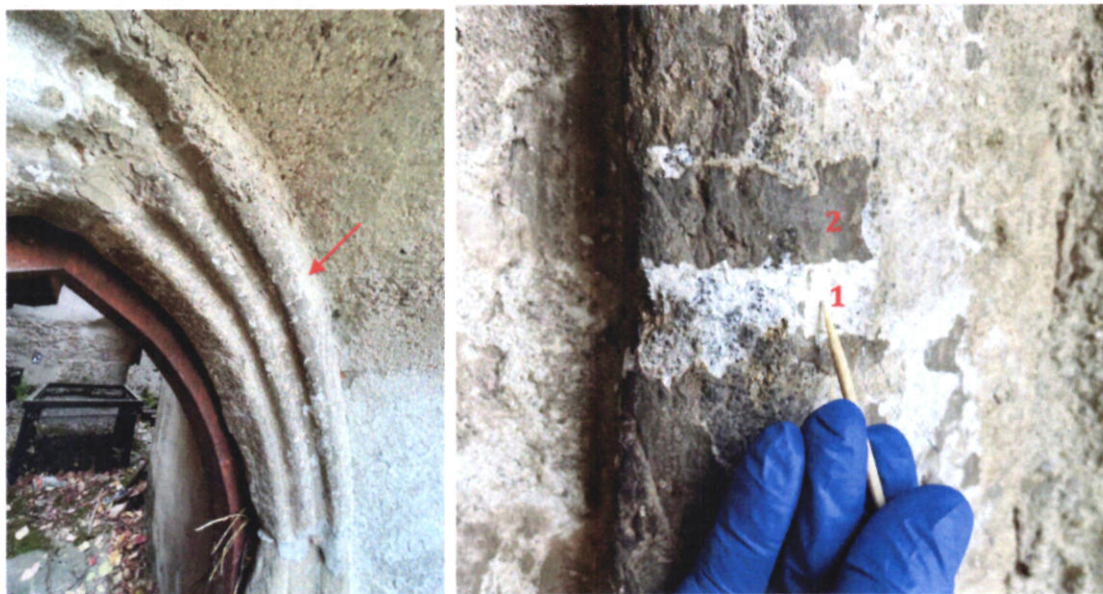
**Amplasare:** Portal – molon stânga

*Localizarea testului.*

*Îndepărtarea prin metode fizico-mecanice a primului strat de intervenție cu mortar subțire pe bază de ciment.*

- 1.** Strat de zugrăveală albă
- 2.** Strat de mortar pe bază de ciment

**Metodologia de intervenţie:** Pentru efectuarea testului a fost aleasă o zonă ce prezenta straturile de intervenţii din partea stângă a portalului. Testul de curăţare s-a efectuat gradual, în mai multe etape, urmărind o îndepărtare prin metode fizico-mecanice a straturilor de intervenţii (mortare şi zugrăveli pe bază de var), avându-se în vedere natura straturilor ce trebuiesc înlăturate, starea de conservare a materialului litic precum şi folosirea unei metodologii care să nu producă degradări ale suprafeţei şi pierderi de material.

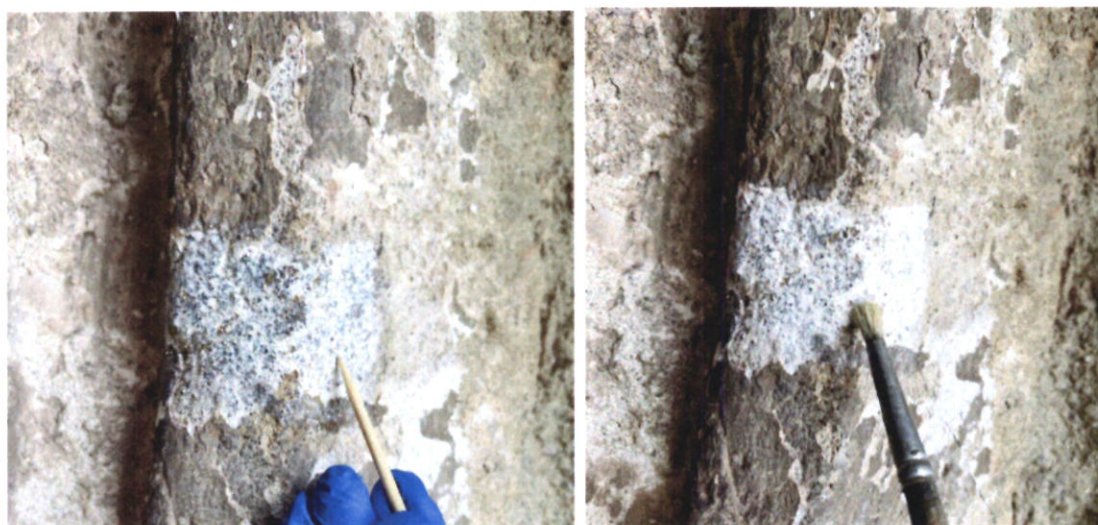
*Diferite metode de îndepărtare a stratului de zugrăveală.*

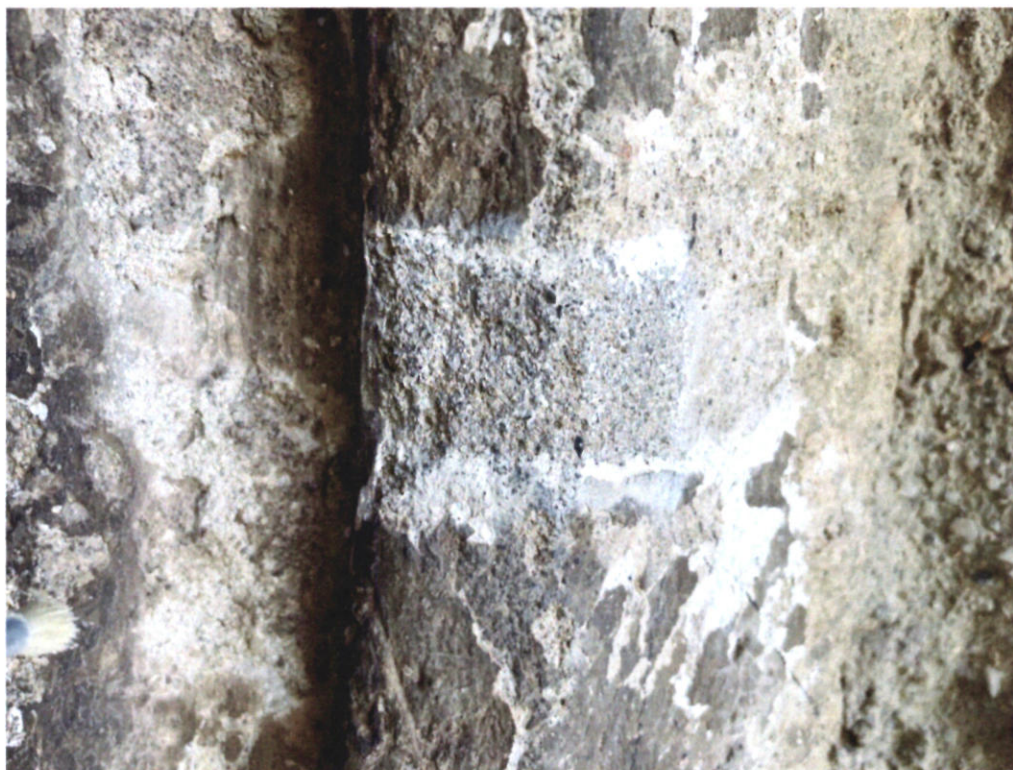
*Rezultat final al testului de curăţare.*

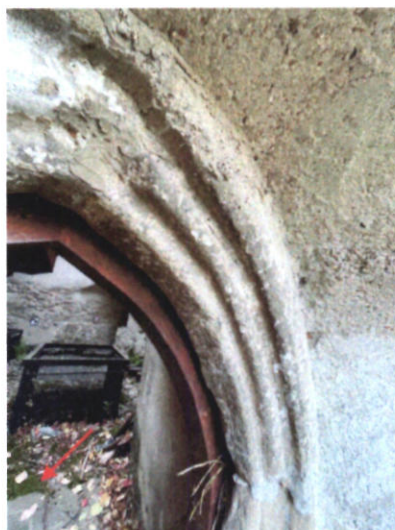
**Amplasare:** Portal – molon stânga

*Localizarea testului.*

**Metodologia de intervenție:** La îmbinarea dintre cele două moloane din partea stângă a portalului s-a aplicat un mortar de consistență dură, cu rolul de a reface mortarul de rost. Aplicat în strat gros peste marginile rostului, acesta acoperă suprafața litică fiind la rândul lui degradat și decoeziv. Prezența mortarului pe suprafața rocii reprezintă o degradare atât de ordin estetic și cât și de incompatibilitate cu suportul original, existând riscul pierderii de material litic odată cu îndepărtarea acestuia.

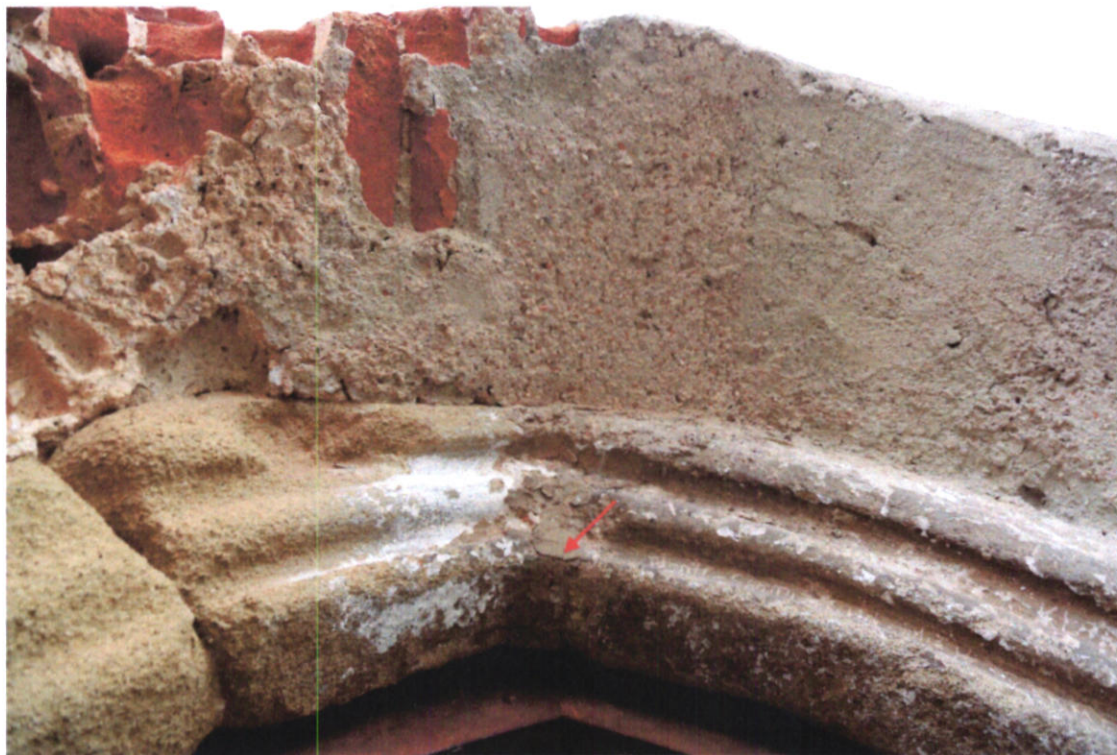
**Amplasare:** Portal – partea superioară la îmbinarea arcului

*Localizarea testului.*

**Metodologia de intervenție:** În partea superioară la îmbinarea arcului portalului există o zonă unde s-au realizat reparații și intervenții de refacere a mortarului de rost cu mortare dure pe bază de ciment, aplicate neglijent peste suprafața litică.

Într-o primă etapă s-a procedat la îndepărtarea stratului de mortar aplicat în strat gros atât pe suprafața litică cât și în interiorul rostului dintre cele două moloane.

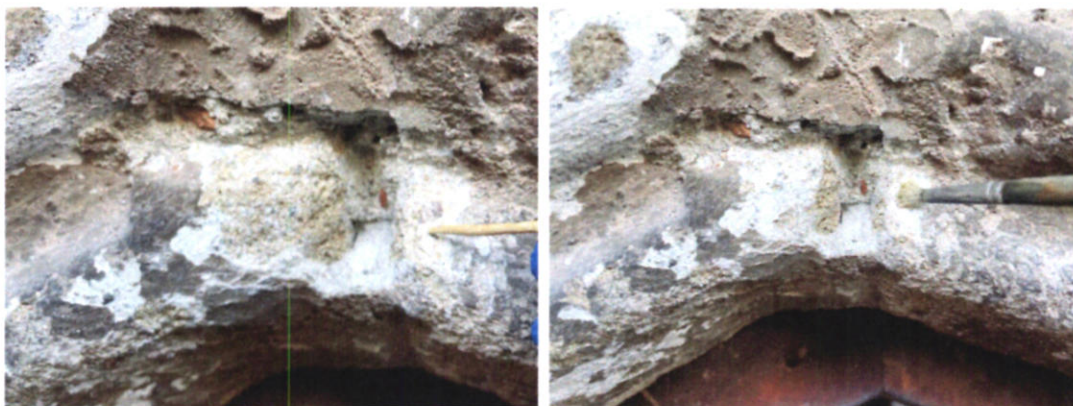
*Îndepărtarea prin metode fizico-mecanice a stratului de zugrăveală.*

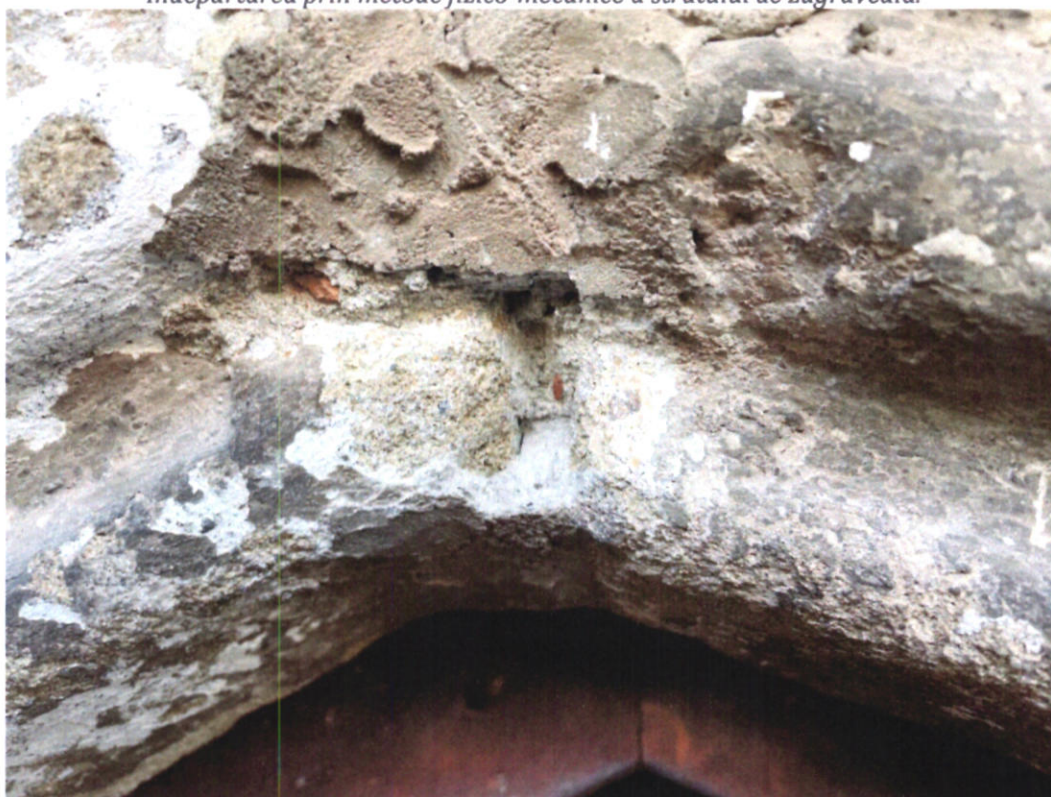
*Rezultat final al testului de îndepărtare mortare și zugrăveli de intervenții.*

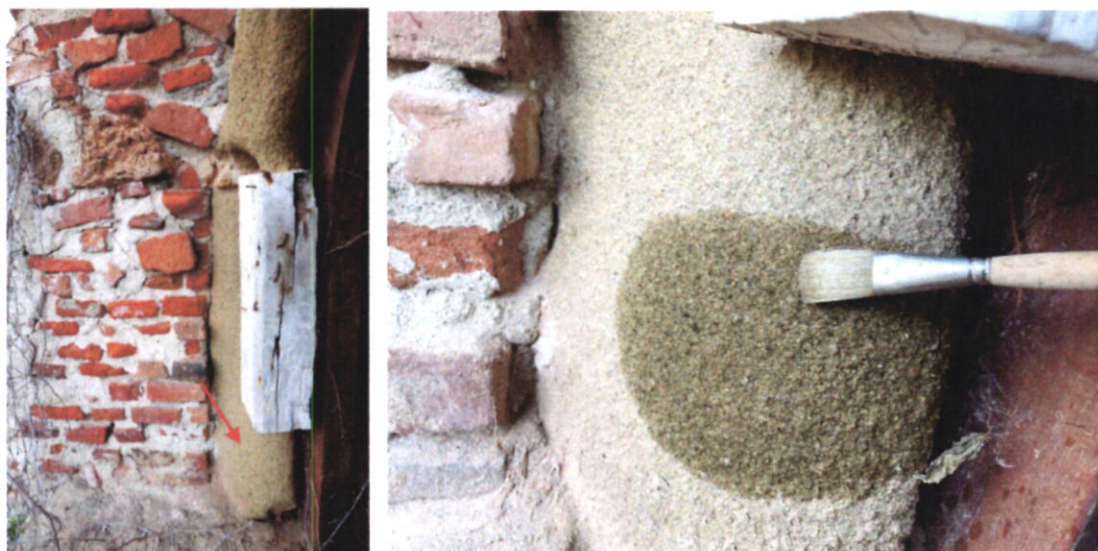
**Amplasare:** Portal - partea inferioară

*Test de consolidare prin impregnarea repetată a suprafeței litice.*

**Metodologia de intervenție:** Zona inferioară a portalului cu suprafețe litice extrem decoezive va necesita intervenții de consolidare. În acest sens a fost efectuat un test de consolidare folosind consolidanți pentru suprafețe minerale: KSE 300 de la Remmers.

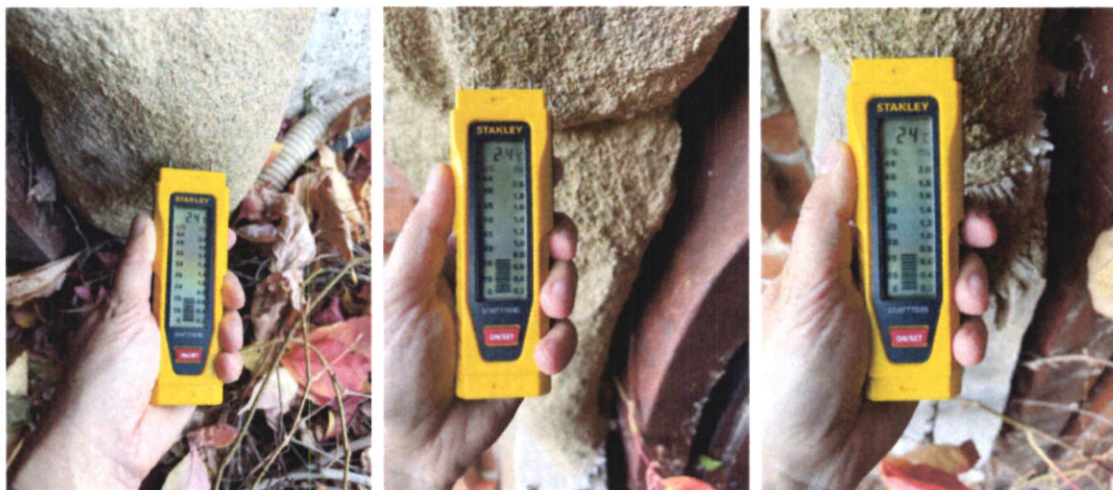
Valorile prezintă mici diferențe între zonele inferioare și cele superioare ale portalului.

Această mișcare continuă a umidității, a produs o dizolvare lentă a liantului rocii și a unor particule mai ușor dizolvabile, producând diverse tipuri de degradare precum decoeziunea materialului litic, ce a dus în timp la pierderi de material constituent.
