## MEMORIU TEHNIC

### Intervenție de urgență

#### „Reparații și întreținere maluri Pârâul Graft (După Ziduri)”

NOTĂ DE EXPERTIZĂ TEHNICĂ  
privind lucrările de execuție  
„Reparații și întreținere maluri Pârâul Graft (După Ziduri)”

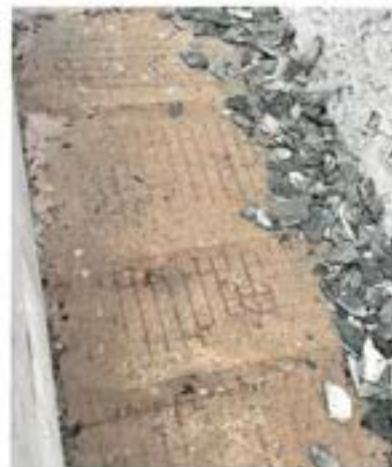
În zona parcajului a fost realizată deschiderea canalului pe o porțiune de cca. 25 m, reprezentând porțiune cu chesoane prefabricate de beton armat. A fost îndepărtat capacul prefabricat și staturile de asfalt al parcajului. Starea acestora indica un nivel ridicat de uzură, cu armături vizibile și finisaj degradat. Canalul era în mare parte colmatat. Au fost realizate acțiuni de curățare până la stratul de beton, alături de cămășuiri ale pereților verticali, cu uniformizarea planului. Astfel, pereții verticali în prezent se găsesc la nivel de beton decofrat. De asemenea, în vederea identificării unei forme de punere în valoare, a fost realizată o mostră de placaj cu piatră, de dimensiuni medii, forme diverse. Acesta însă nu corespund avizului DJC și se încadrează în imaginea istorică.

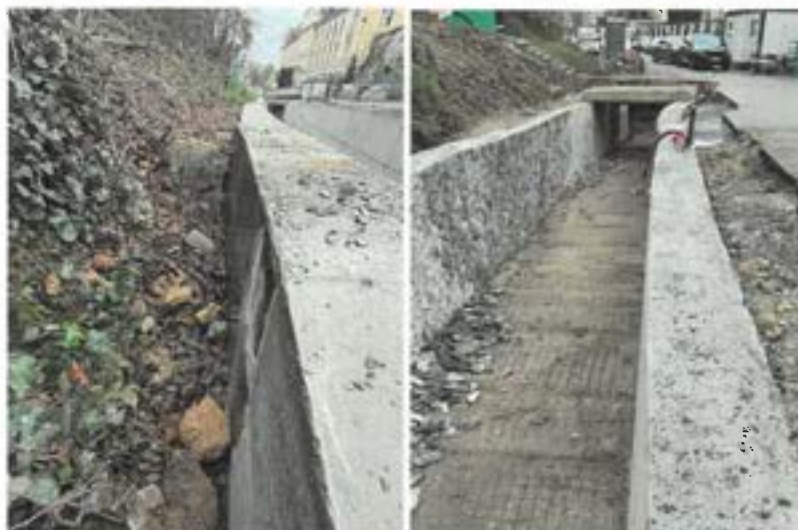
Segmentul 1a apare astăzi ca un canal tehnic deschis parțial, rezultat al îndepărtării depunerilor istorice și al scoaterii la zi a infrastructurii realizate în anii 1960. Zona este compusă din:

- pereți laterali din panouri prefabricate din beton,
- o porțiune acoperită cu copertină de beton (vechiul planșeu al parcării),
- o albie vizibilă acum pentru prima dată după decenii,
- zone de tranziție spre segmentul 1b, unde au fost realizate în prezent ziduri noi din piatră spartă (gabion-like, dar turnate în mortar).
