**MEMORIU TEHNIC GENERAL  
FAZA PT**

**DENUMIREA PROIECTULUI**      **“Consolidarea, protecția și conservarea clădirilor  
din zona istorică, a monumentelor istorice și  
clădirilor de patrimoniu - Bastionul Postăvarilor”**

**AMPLASAMENT:**                      str. Castelului, Nr. 136, mun. Brașov, jud. Brașov

### „REABILITARE BASTIONUL POSTĂVARILOR”

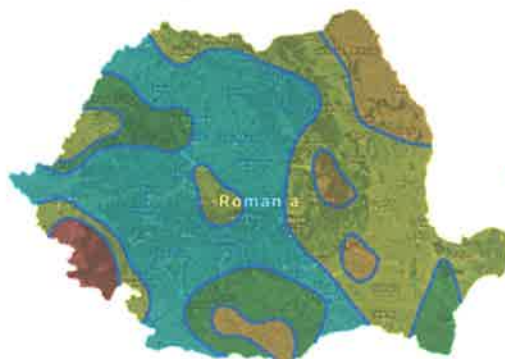
Stanga – expunere la vant

Din punct de vedere al acțiunii vântului, în conformitate cu reglementarea tehnică CR 1-1-4/2012, amplasamentul corespunde unei presiuni dinamice  $q_b = 0.60 \text{ kPa}$ , mediată timp de 10 minute, la o înălțime de 10 m, cu o perioadă medie de revenire de 50 ani (2% probabilitate de depășire anuală).

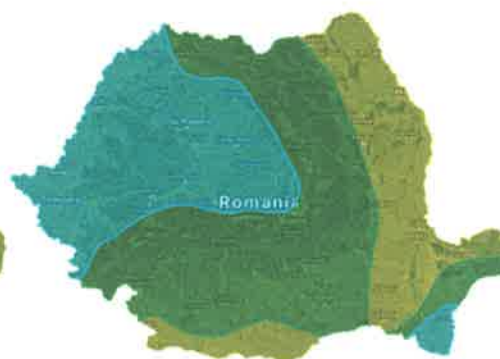
Dreapta – expunere la vant
